# LA CONSERVACION DE LAS IGLESIAS DE CHILOE

Rilán, un caso de intervención

Ignacio Salinas J.  
Lorenzo Berg C.

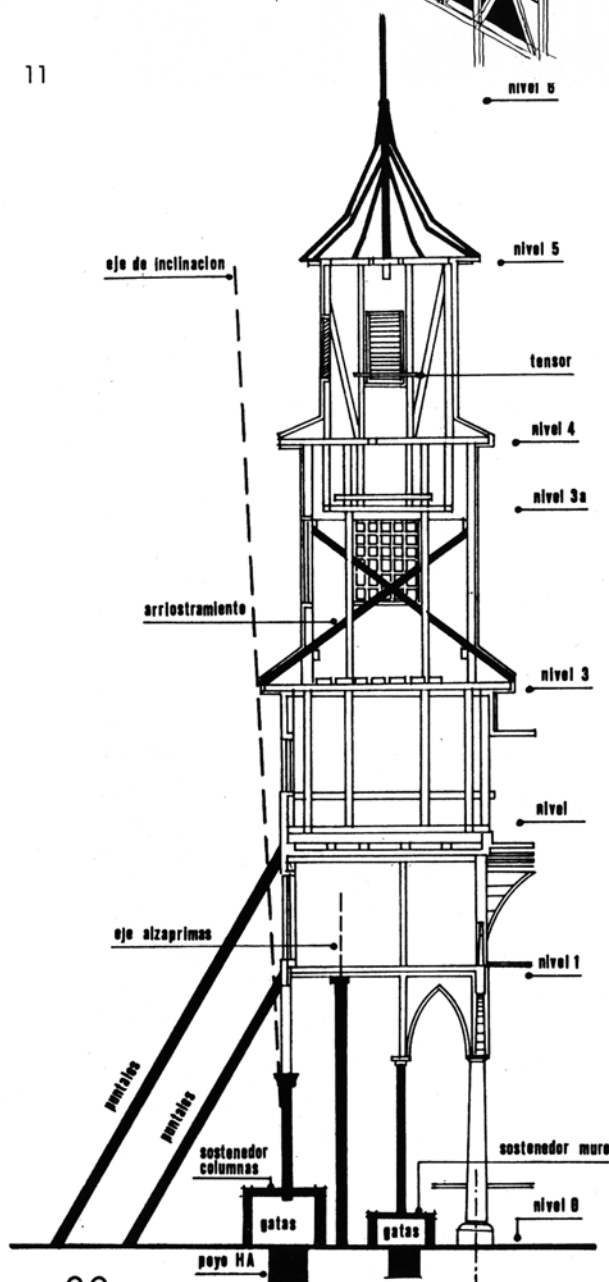
10. Estructura de la torre. Iglesia de Rilán. Dibujo del Seminario: "Iglesias de Chiloé: una arquitectura de la madera".

Para mantener la estabilidad del chapitel e impedir un nuevo desprendimiento del tambor que lo sustenta, se optó por crear una sola unidad constructiva entre estos dos elementos, haciendo de la cruz un gran pilar que nace del nivel del tambor y a la vez se triangula con los tijerales del chapitel. Uno de los ocho faldones que conforman la cubierta de este último cuerpo de la torre se acondicionó como tapascotilla, lo que permitió realizar las terminaciones constructivas.

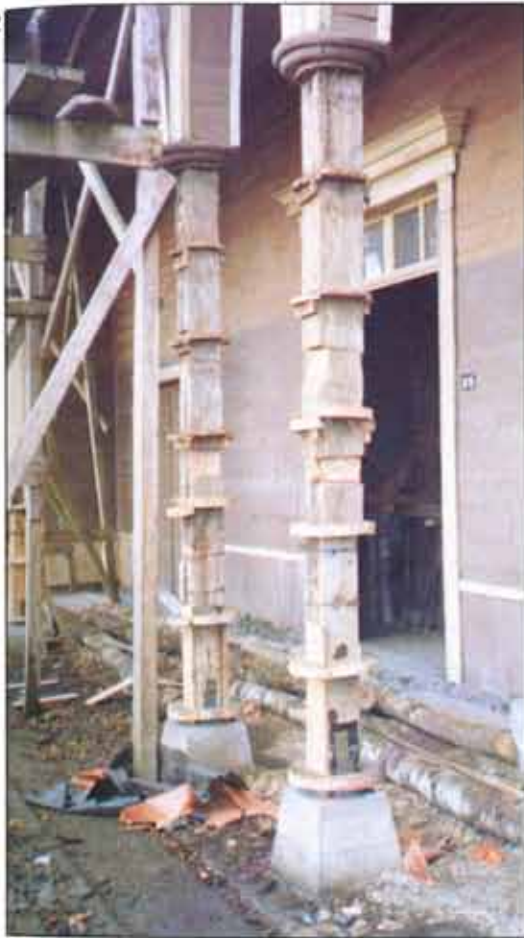
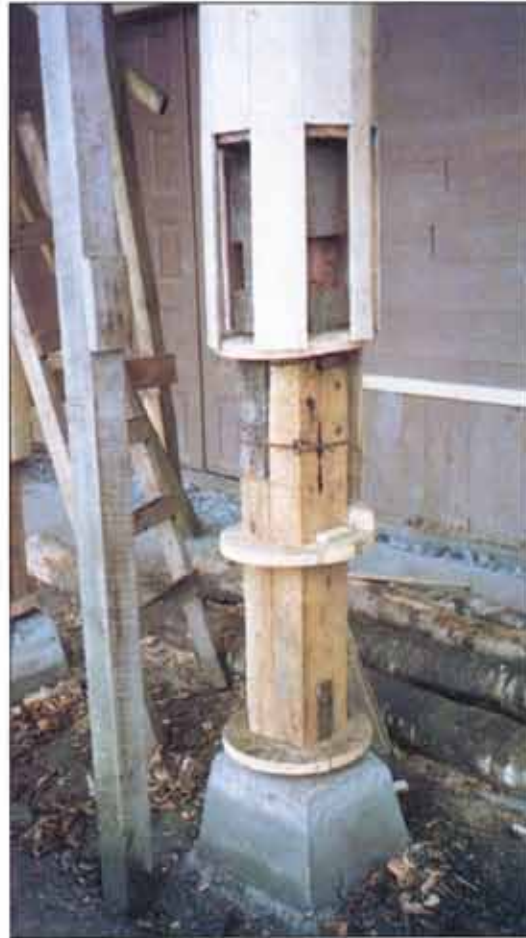
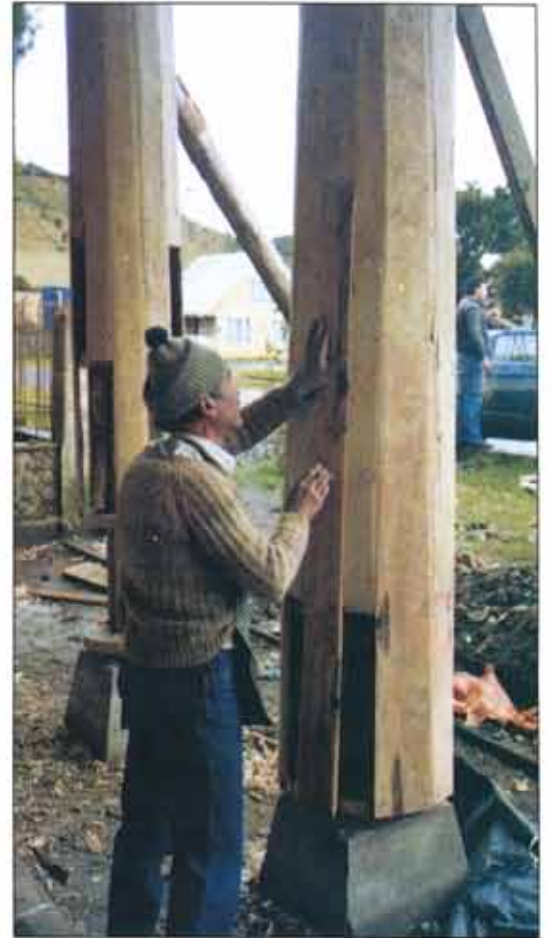
12

12. Proceso de reconstrucción de las columnas del pórtico. (Fotos L. Berg)  
 13. Estado de la torre en el año 1986. (Foto I. Salinas).  
 14. Iglesia restaurada, 1990. (Foto I. Salinas).

Dentro de las faenas destacadas de restauración y reparación de la Iglesia, obviamente la más importante y de mayor complejidad fue aplomar la torre que se encontraba con una inclinación de 5 grados respecto a su eje y nivelar al sector del pórtico, hundido 20 cms. en relación al nivel original. Para normalizar esta situación, se desarrolló un trabajo secuencial, que consideraba primeramente, asegurar la estabilidad de la torre mediante elementos anexos como alzaprimados, diagonales y tirantes. Posteriormente se procedió a cortar las partes deterioradas de muros y pilares, alzaprímado previamente estos elementos. Levantados mediante dos gatas operadas a mano, en forma simultánea o alternada, se ejecutaron en concreto las nuevas fundaciones de los ejes estructurales de pórtico y torre.

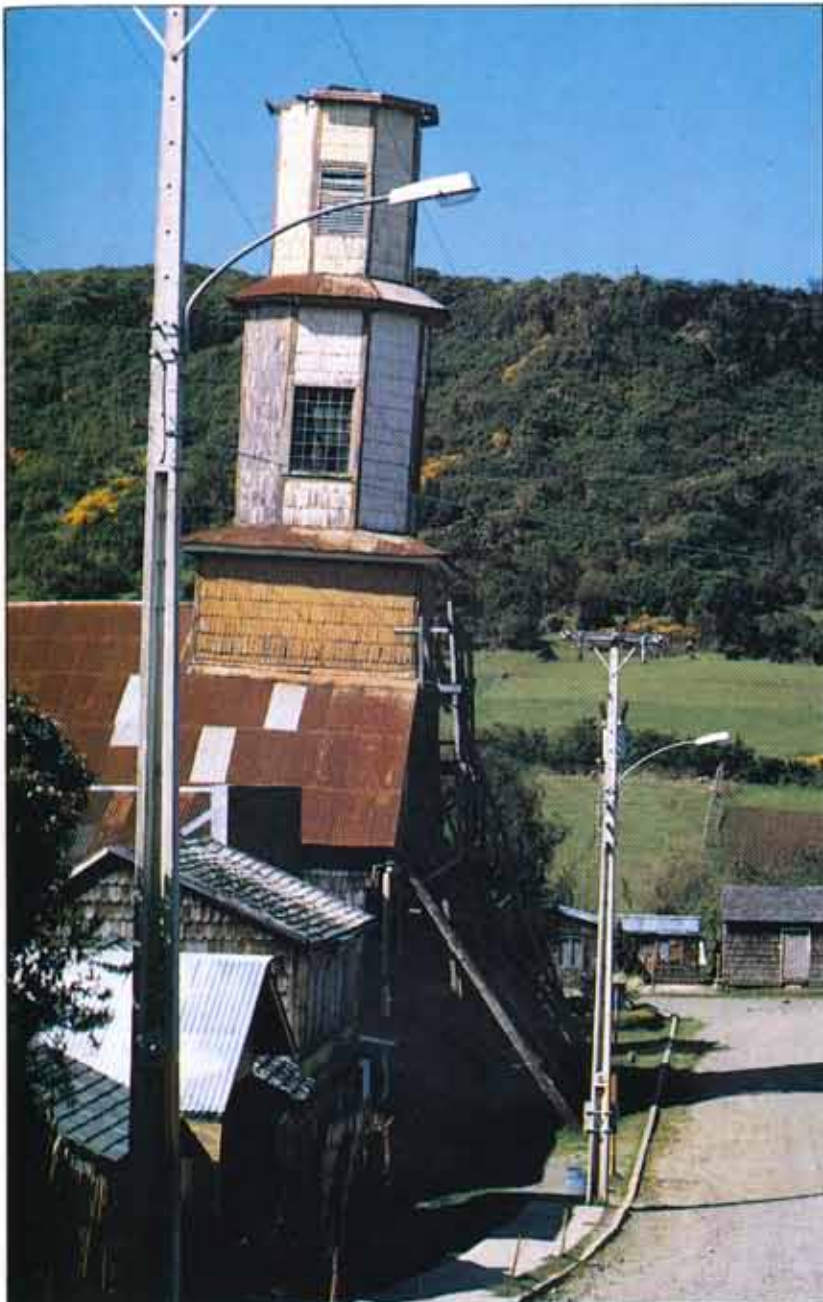
13

En la visita a terreno efectuada a fines de 1988, se pudo constatar que los daños mayores correspondían al primer cuerpo del edificio, es decir, a la zona del pórtico-torre que presentaba desplomes de todos los paramentos y pilares, lo que se acusaba en los niveles de pavimentos y pérdida en la verticalidad de los pilares.

La torre por su parte, había perdido el chapitel que la coronaba, presentando también deterioros en las cubiertas de los tambores que la conforman y en sus revestimientos
