IQUIQUE, LA ZONA TÍPICA AVENIDA BAQUEDANO Y SU ORDENANZA ESPECIAL

Qué ha pasado a quince años de su puesta en vigencia.

Se evalúa las intervenciones ocurridas en la Zona Típica Av. Baquedano a partir de la promulgación de la Ordenanza Especial en 1985.

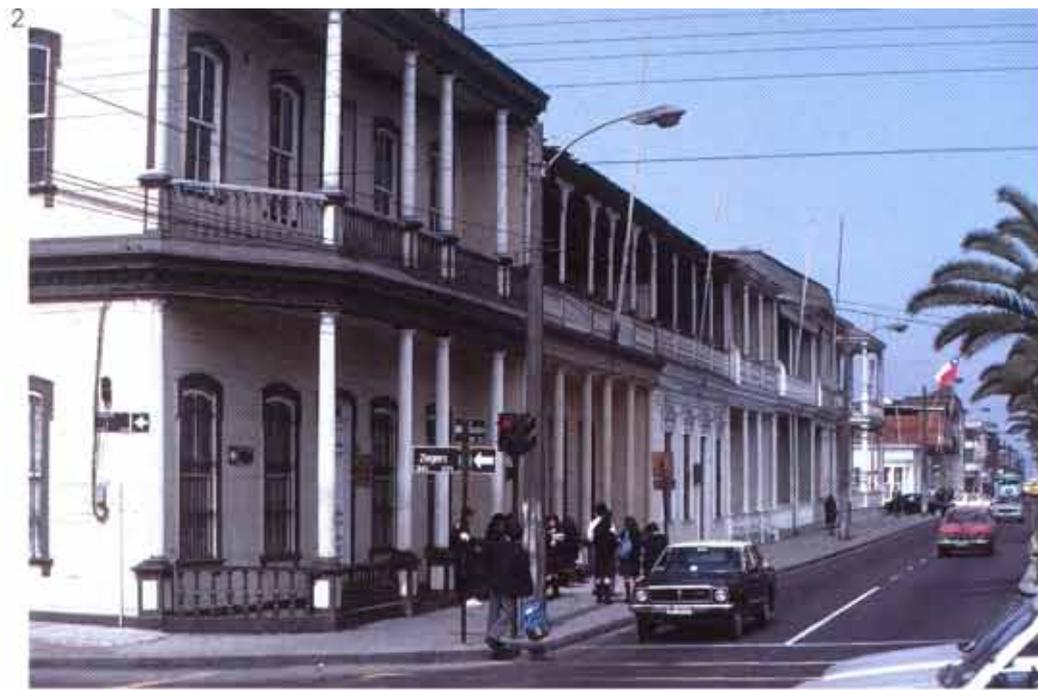
1. Verandahs en dos niveles. Av. Baquedano 1073 y 1081.
2. Tramo de Av. Baquedano entre las calles Zegers y O'Higgins.
3. Edificio de Viviendas. Av. Baquedano 991-997 y Zegers 276-300.
4. Fachada oriente de Av. Baquedano entre las calles Wilson y Zegers.

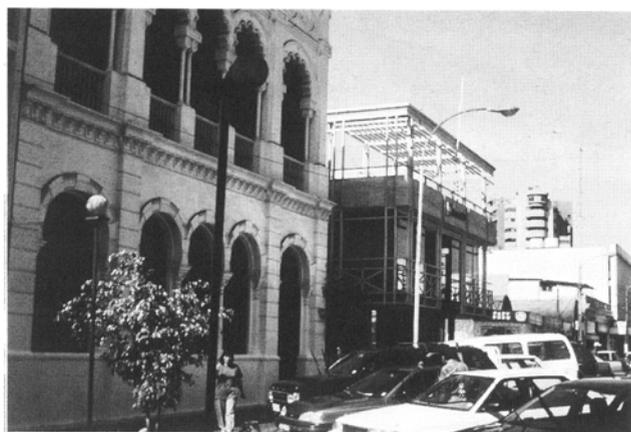
5

5. Casino Español y adecuado reciclaje (Banco BHIF) de edificio moderno en la esquina de plaza Prat y calle Tarapacá. Como fondo torre de calles Lynch y Gorostiaga.
6. Edificios de los Bancos O'Higgins y Santander desde calle Serrano.
7. Edificios de los Bancos O'Higgins y Santander desde la Plaza Prat. Fotografía de 1991, anterior a construcción de la llamada Torre Empresarial.

En la primera se han unificado dos edificios vecinos a través de la integración espacial y formal. El diseño de una nueva solución de esquina en base a un torreón octogonal contribuye a marcar el eclecticismo que imponen los edificios vecinos: Club Croata, Casino Español y el de la esquina L. Uribe y Serrano.

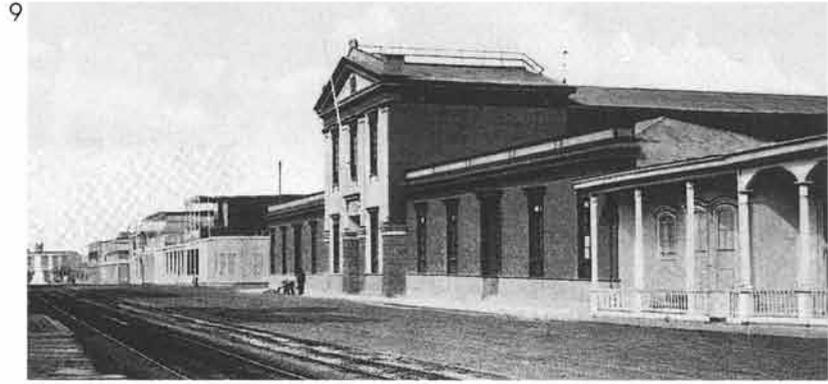
8. Club Inglés y edificio vecino, demolidos en 1982, que fueron reemplazados por nuevos edificios para el Banco O'Higgins y Banco de Santander. (Postal Librería Enciclopédica, col. del autor).
9. Antiguo edificio del Liceo de Niños, en Av. Baquedano. Con posterioridad, a esta fotografía se le agregó un segundo nivel en sus dos alas laterales. Fue demolido y reemplazado en la década del 60 por una obra de las Sociedad de Establecimientos Educacionales. (Postal Librería Enciclopédica, col. del autor).
10. La Av. Baquedano y calle J.J. Pérez desde la Plazuela 21 de Mayo. A la izquierda edificio de empresa automotora, obra de 1989.
11. Edificio con *verandah* en dos niveles que disimula el espacio interior único de automotora.
12. Vista desde Av. Baquedano de edificio de calle Gorostiza de los Arqts. Balmaceda y Cienfuegos que reemplazó dos valiosas construcciones incendiadas en 1984.

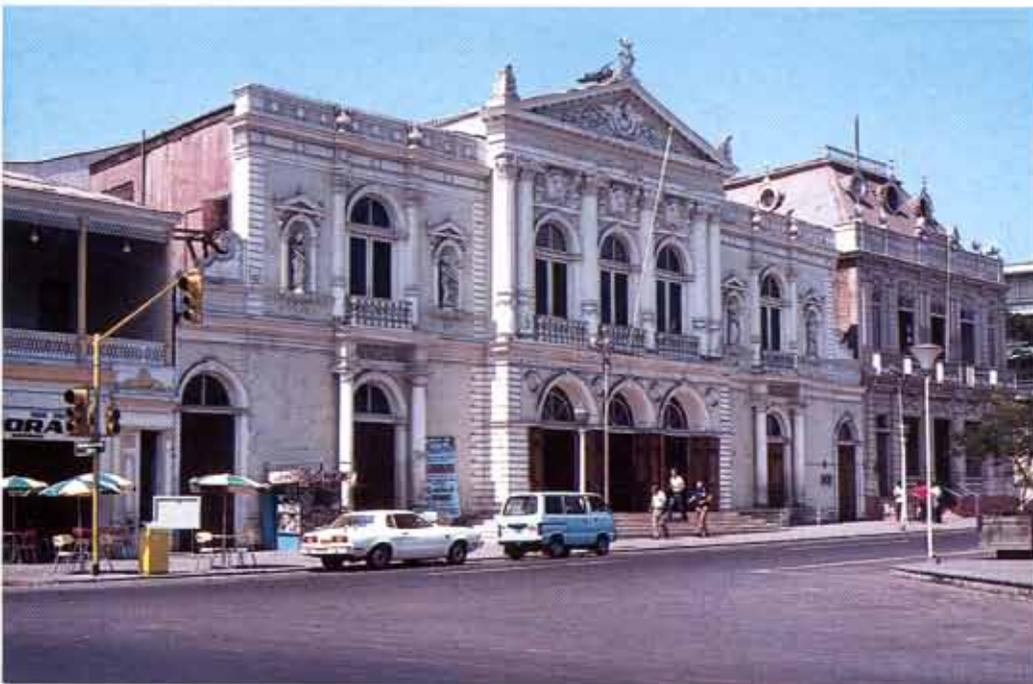
13

- 13. El Teatro Municipal y a la derecha el edificio de la Sociedad Protectora de Empleadas, ambos Monumentos Históricos. A la izquierda, aparece parcialmente edificio esquina Av. Baquedano-Thompson, incendiado y actualmente reemplazado por construcción precaria. Foto de 1985.
- 14. El Teatro Municipal y la esquina de Av. Baquedano y calle Thompson. Como fondo edificio de calles Gorostaga y Lynch. Obra de los Arqts. J. Monnard y B. Dinamarca, 1994.
- 15. Desde la Plaza Prat edificio esquina remodelado para el Banco Sudamericano, vecino a Club Croata y Casino Español. Como fondo aparece torre en la esquina de calles Serrano y Lynch.

También serían reemplazados los que pudieran destruirse por causas fortuitas. La vulnerabilidad al fuego de estas construcciones de madera permite imaginar que se pueden perder obras de valor. Ejemplo de esta circunstancia es el caso de la esquina poniente de calle Thompson y Av. Baquedano, vecina al Teatro Municipal, que hoy aparece como sitio baldío después de ser destruida por incendio una obra calificada de Segundo Orden en el reconocimiento efectuado en 1981.

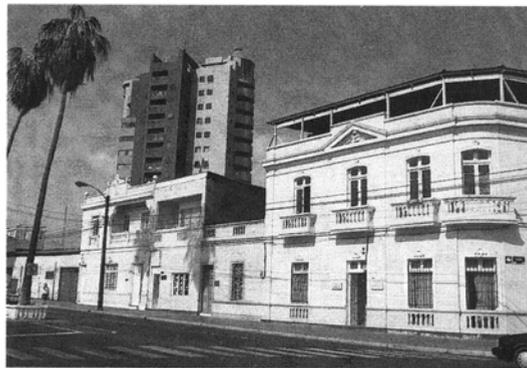
21

21. Av. Baquedano. Postal 160 de Editorial Fotográfica Huber y Cía. Ltda. El texto dice "Iquique-Chile. La tradicional calle Baquedano junto a modernos edificios, vista común en esta bella y pujante ciudad" (texto traducido al inglés). Foto Alex Huber ED. 97. Reproducción con fines docentes.
