# EL LADRILLO RECOCIDO EN LA ARQUITECTURA DE SANTIAGO

Una textura empleada en las décadas 1920-1940

Luis Gómez L.

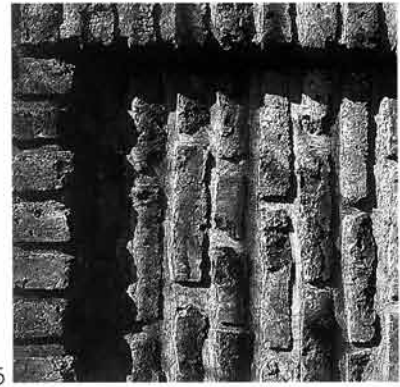
5

1. Saliente en arco con ventana octogonal.
2. Vicuña Mackenna 440-452. Construcción: 1928-30. Arquitecto: sin conocer aún. Hoy uso de oficinas, en sus inicios fueron cuatro viviendas para la renta, en esta obra resalta el uso de pináculos, ductos de chimenea sobresaliente al muro de fachada a partir del segundo piso, el empleo de ventanales con ventanas de una hoja, separadas por maineles de hormigón armado y el empleo del arco angular con encuentro circular en puertas, edificación continua.
3. Ventana en arco de medio punto. Wenceslao Cousiño, arquitecto.
4. Detalle esquina en trabazón simple, se destaca el dintel y el alfiler de la ventana. Nótese el detalle de la cubeta y bajada de aguas lluvias.
5. Detalle de aparejo.

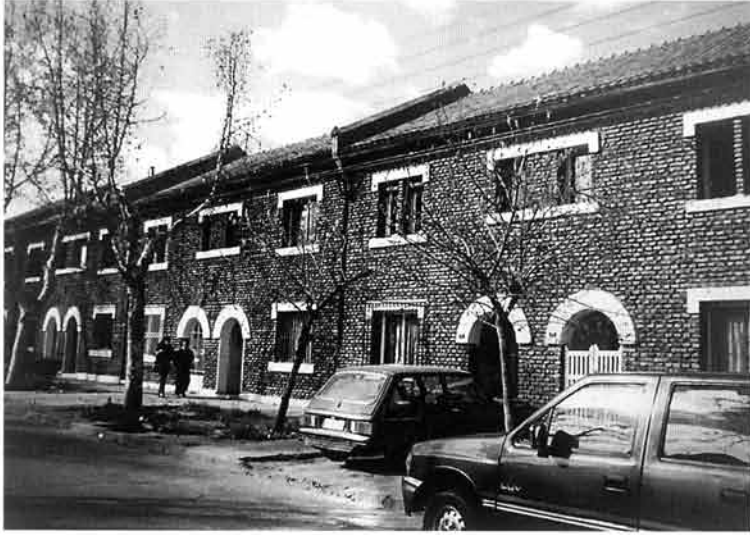
6

6. Crescente Errázuriz 945-985. Construcción estimada: Décadas 1930-1940. Arquitecto: sin conocer aún. Conjunto de viviendas continuas que acusan su ingreso mediante el arco de medio punto.

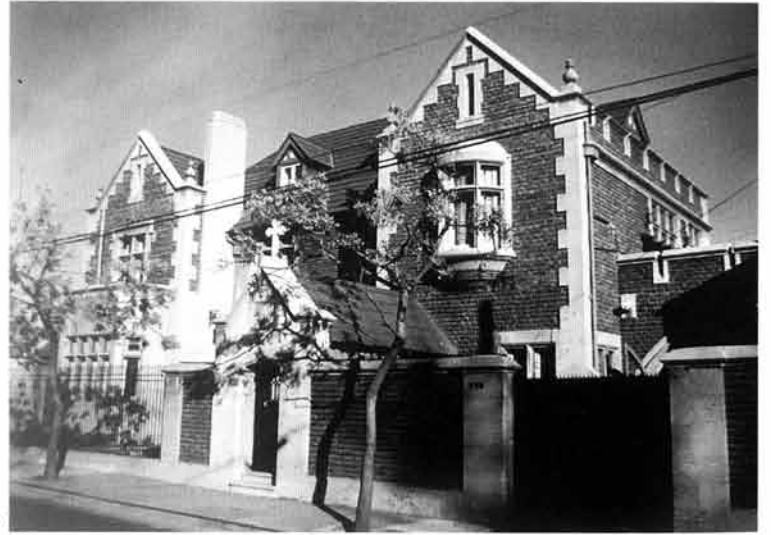
7

7. Avenida Perú 502. Construcción estimada: Década de los '20. Arquitecto: Miguel A. Bellini Schiavetti. Uso: Arzobispado ortodoxo de Antioquia en Chile, edificación aislada.

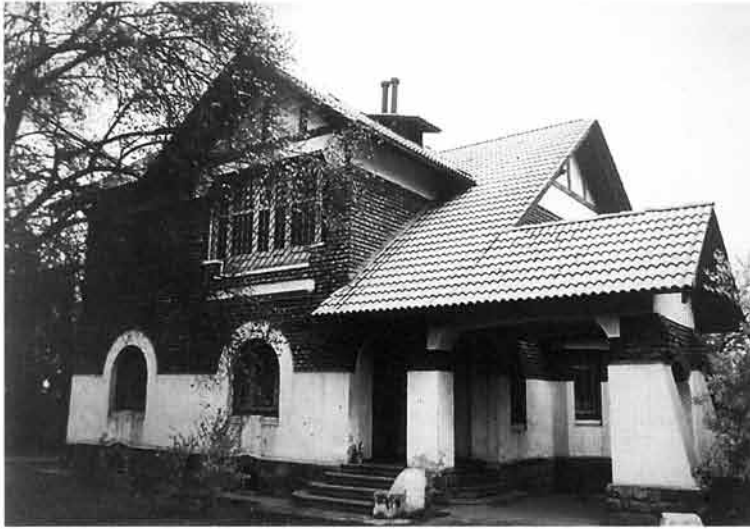
8

8. José Domingo Cañas 1515. Construcción estimada: Década 1930. Arquitecto: sin conocer aún. Vivienda esquina con antejardines que destacan la volumetría propuesta. El ladrillo no parte desde el suelo. Se exalta la horizontalidad utilizando un estuco de zócalo. Hoy, esta construcción está utilizada como oficina.

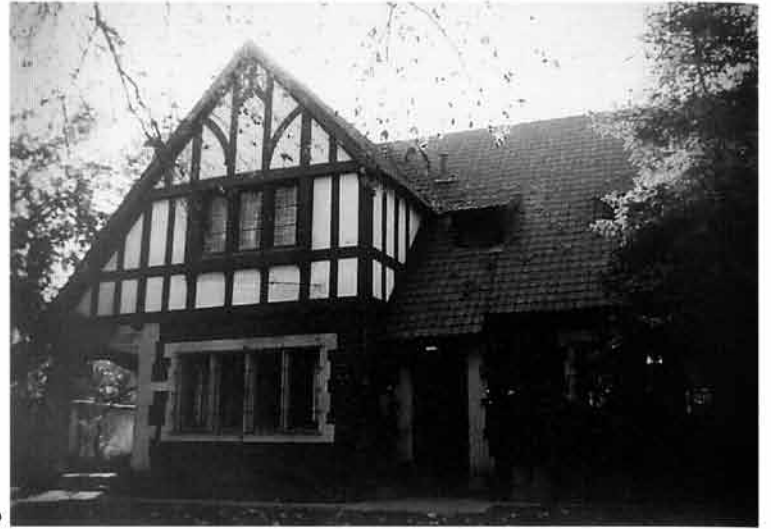
9

9. Macul 774. Construcción estimada: Década 1940. Arquitecto: Samuel Eyzaguirre. Uso: Casa de huéspedes, Universidad Metropolitana de Ciencias de la Educación, ejemplo del *Tudor Isabelino (Elizabethan Tudor)* en que el aspecto de castillo jibarizado se modifica al emplear en segundo piso un tratamiento simulando un entramado de madera (*half timbered frame*), desapareciendo el uso del hastial, se acusan los aleros y el primer piso mantiene el empleo del ladrillo visto y otros elementos *Tudor*.

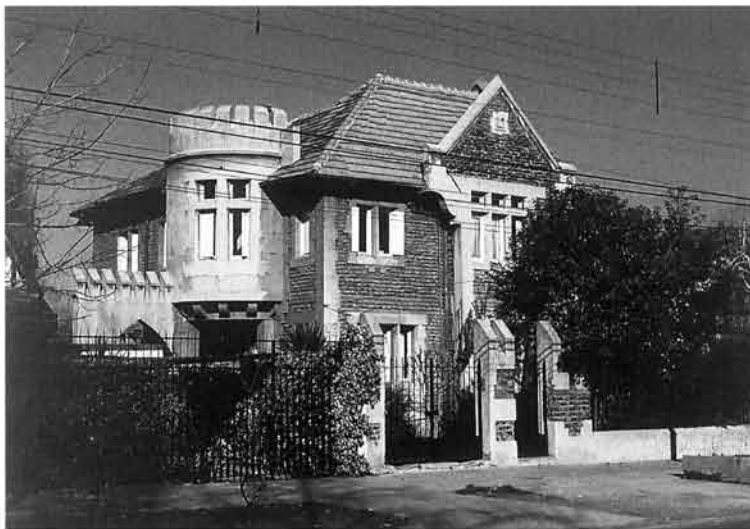
10

10. José Domingo Cañas 1767. Año de construcción: 1935.
11. Seminario 332. Construcción estimada: Década de los '30.
12. Marin 32 y 40. Año de construcción: 1938.
