Concha & Toro Vineyard Caves
at San Miguel: Unearthing
the forgotten

Cavas Viña Concha y Toro en San Miguel: desenterrando lo olvidado

FELIPE GALLARDO GASTELO* · Universidad de Chile, Chile · felipe.gallardogastelo@gmail.com

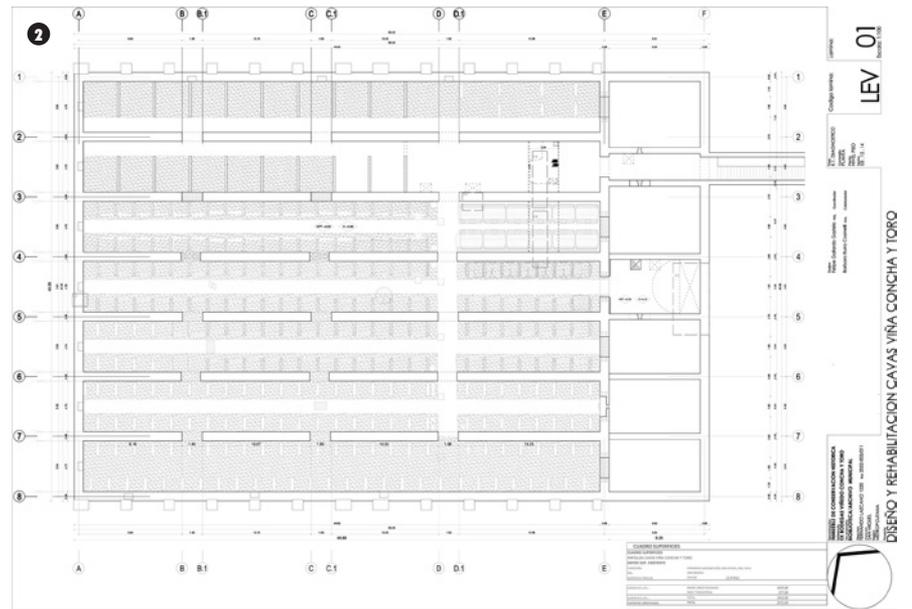
2. Levantamiento planta general de las cavas de San Miguel, ex Viña Concha y Toro. Elaboración del autor.

El levantamiento planimétrico develó ocho bodegas lineales de 4,75 metros de ancho, 48,2 metros de largo y 3,80 metros de altura interior, dispuestos contiguamente y conectado por dos bóvedas transversales que posibilitaban el acceso, encontrándose conectadas por una escalera de hormigón cuyo origen se presume posterior a la fecha de construcción de las cavas. El conjunto comprende aproximadamente 2.380 m² construidos. La estructura soportante es de muros y bóvedas de albañilería artesanal de ladrillo cocido, y mortero de argamasa (base de cal), conformando muros longitudinales cerrados en su parte superior por arcos rebajados. El nivel de suelo en el que se despliega el espacio utilizable de las cavas excede los 5 metros de profundidad, bajo la

cota de superficie. Arcos de albañilería casi tangentes al nivel de suelo, separados por el espesor de las bóvedas (85 a 105 centímetros), magníficos trabajos de ladrillo que no vieron la luz por más de medio siglo. Interiormente, las cavas se encontraron ocupadas por 20 barricas que debido a sus dimensiones y a la complementariedad del sistema general productivo, resultaron de gran valor en la comprensión del espacio.

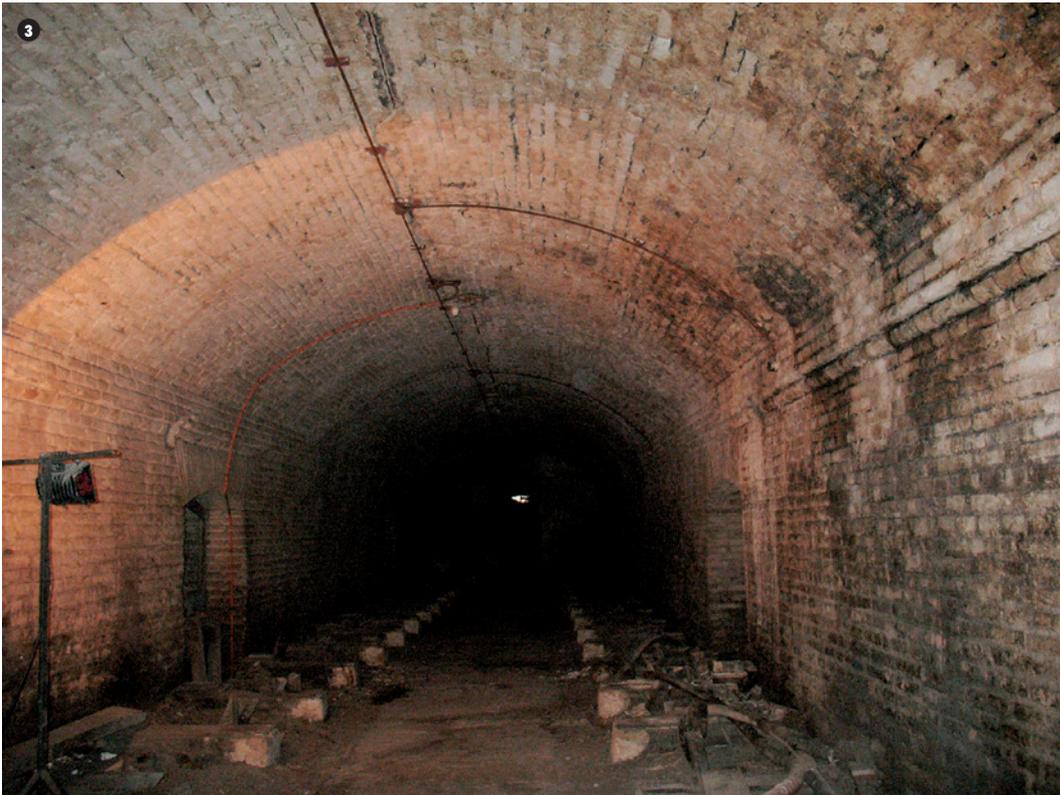
3. Imagen del estado original de una de las cavas en junio del 2015. Elaboración del autor.

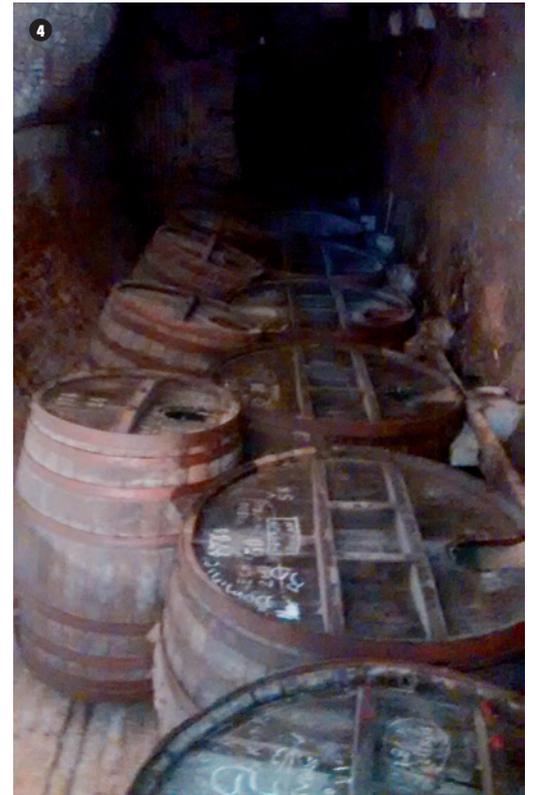
4. Imagen del estado original de una de las cavas incluyendo las barricas en junio del 2015. Elaboración del autor.

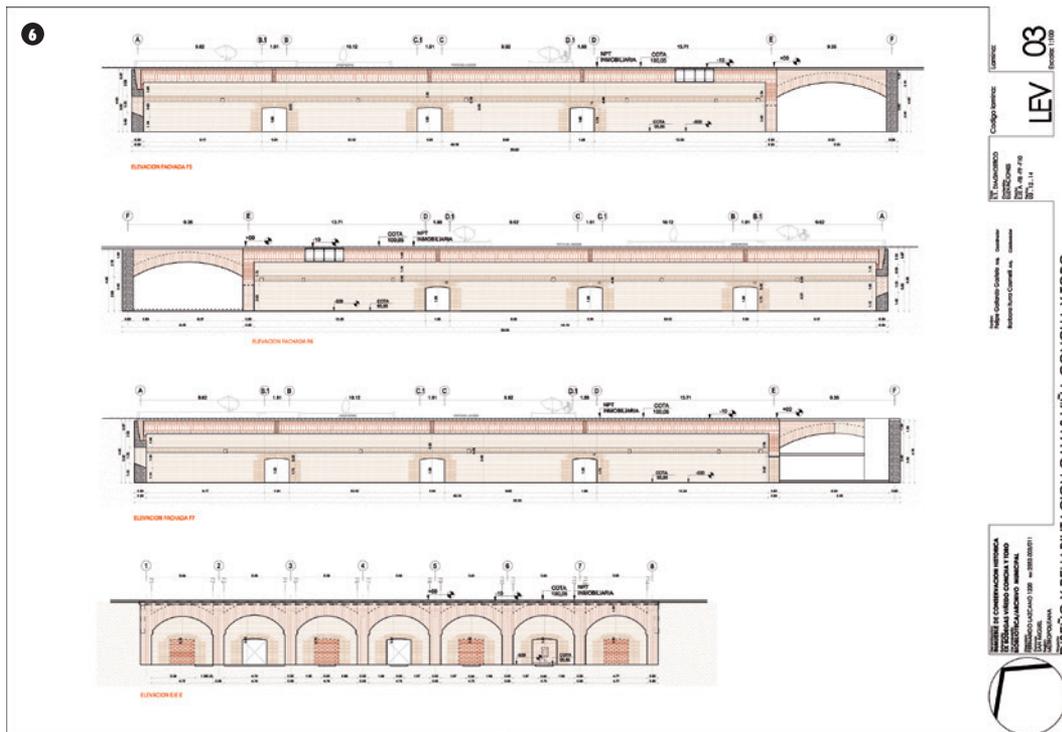
6. Láminas del levantamiento planimétrico de las cavas. Elaboración del autor.

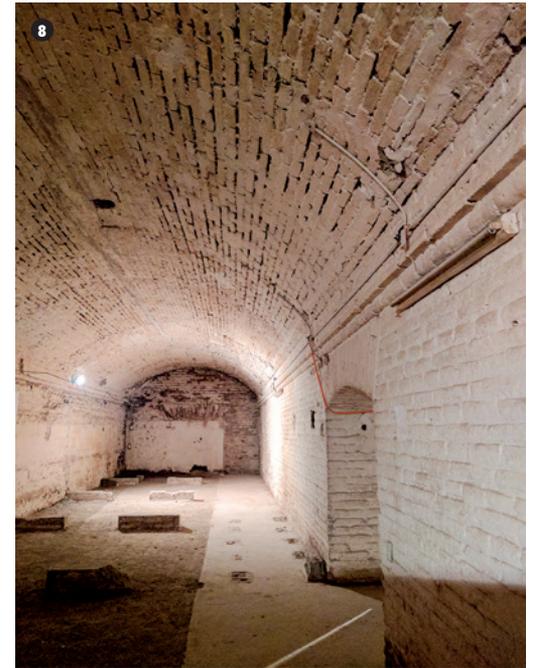
8. Vista interior de una cava, despejada de los vestigios de barricas y sometida a proceso de impermeabilización. Se aprecia calidad constructiva de la albañilería. Archivo del autor.

Estructuralmente, el análisis de la edificación concluyó que los muros y bóvedas de albañilería de ladrillo artesanal se encontraban en buen estado, no tenían riesgo de estabilidad, y por ello ninguna necesidad de refuerzos. No obstante, las obras de construcción del proyecto inmobiliario afectaron indirectamente a las cavas, por diversas faenas secundarias, inmediatamente vecinas al inmueble patrimonial.

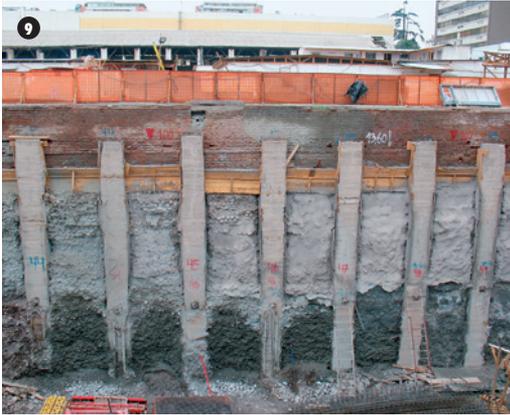
9. Pilas de fundación para estacionamientos y refuerzo del muro longitudinal cavas. Archivo del autor.

El perímetro de la estructura de albañilería debió reforzarse con pilotes de hormigón armado para permitir la construcción de estacionamientos del conjunto, situación no exenta de riesgo, y que implicaba también un protocolo controlado de construcción de los refuerzos.

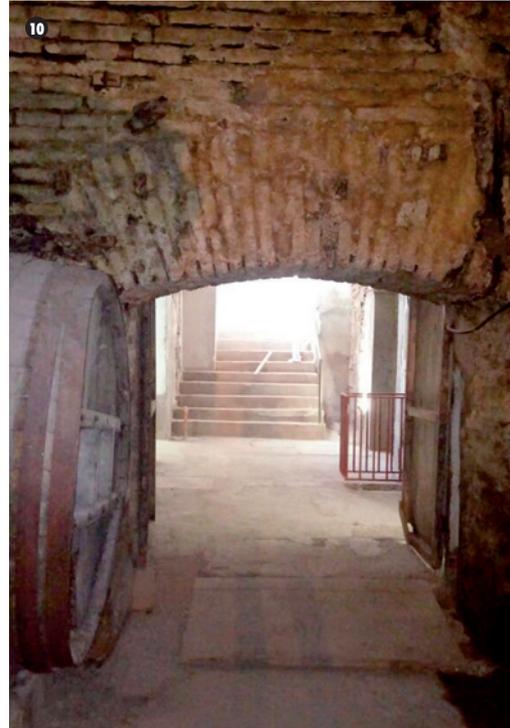
10. Acceso desde escalera exterior. Archivo del autor.

Otro factor relevante en el diagnóstico fue la condición de accesibilidad de las cavas. Fruto de las intervenciones posteriores anteriores a la última compra, las cavas no tenían un acceso definido arquitectónicamente. Esto, en parte porque se había destinado la superficie a galpones y bodegas. Solo existía una entrada mediante una escalera de hormigón.

Operativamente y en términos de diseño, para la generación del nuevo acceso se decidió aprovechar la escalera ya existente, aunque externa al origen, pero en hormigón armado y de dificultosa demolición. Esta se combinó con el reciclaje de un portillo para la bajada de barricas en la cual se edificó una segunda escalera de público.

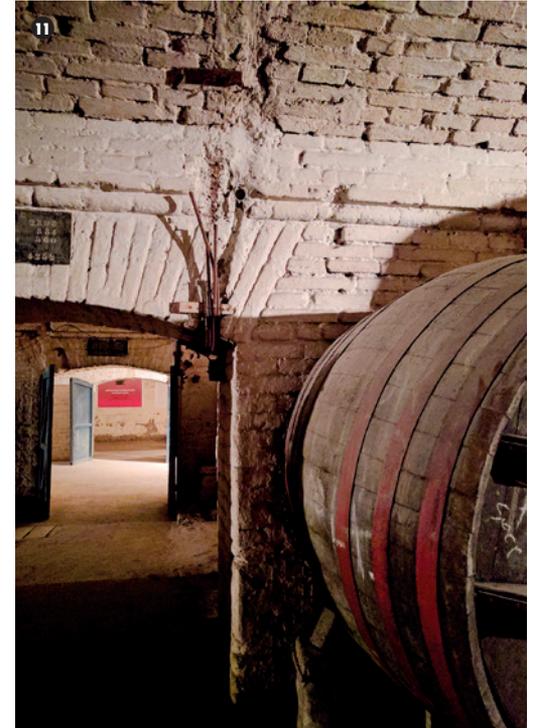
11. Detalles de instalaciones eléctricas existentes previas al desarrollo del proyecto. Archivo del autor.

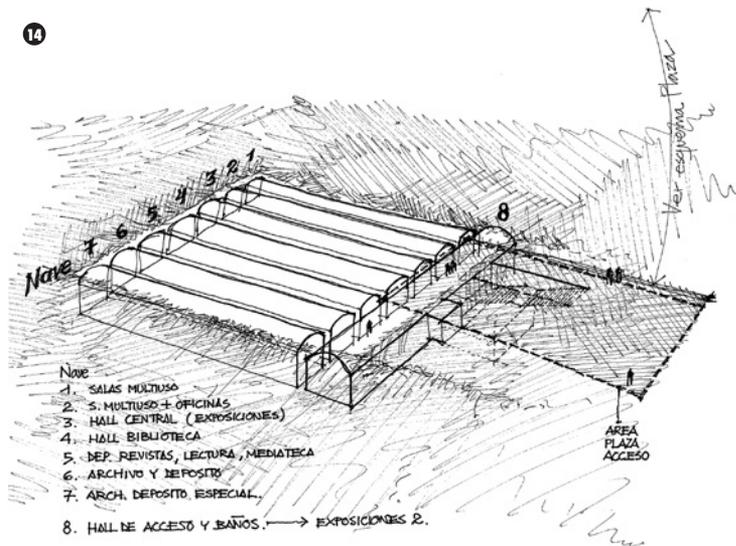
14. Croquis de distribución programática. Archivo del autor.

La determinación de un proyecto de intervención comenzó con la definición de un programa, considerando que la *función* se plantearía como un elemento relevante en la integración de las cavas a la vida urbana (Villagrán, 1989), decisión que originó una consulta a los requerimientos de orden educativo cultural, de la comuna, estableciendo un futuro programa basado en una biblioteca principal y salas de exposiciones. Este programa fue afín a la estructura espacial de las cavas, constituidas por 7 bodegas abovedadas de 48 X 6 metros,

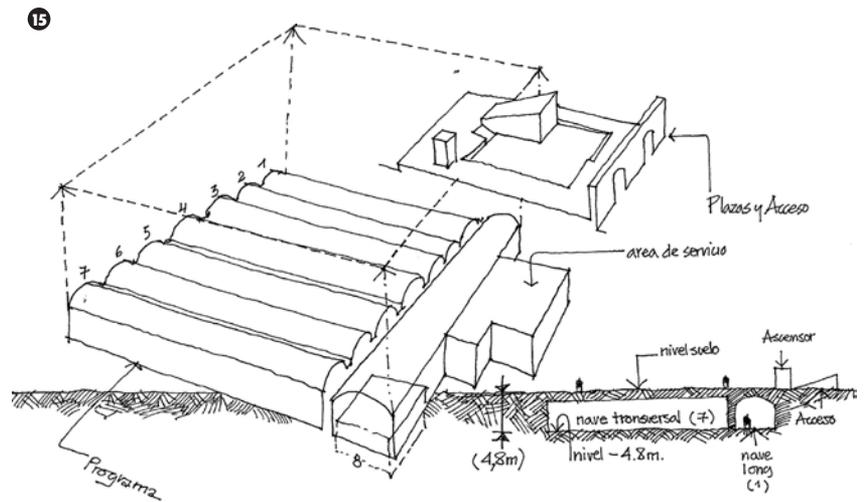
15. Croquis de elementos de intervención. Archivo del autor.

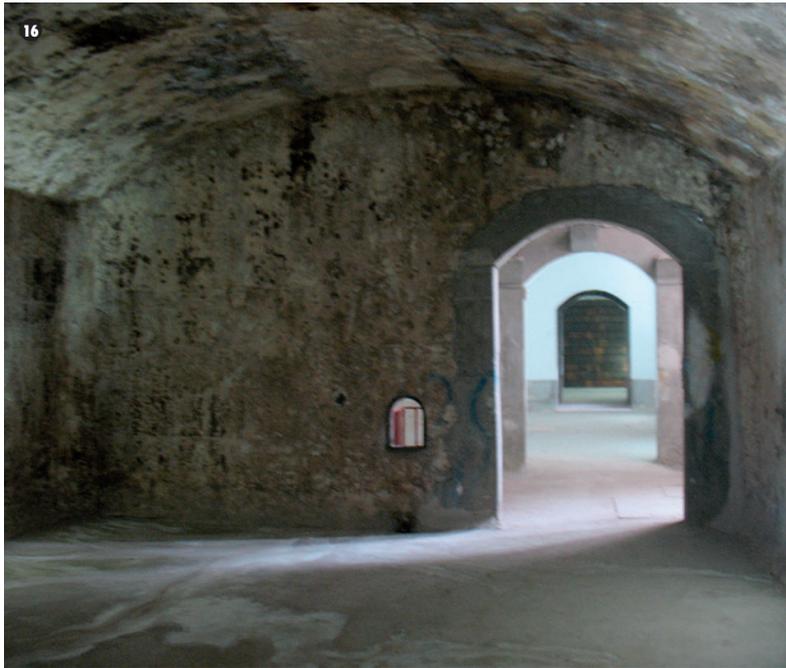
16. Vista de la cava transversal de acceso en sus distintos estados de intervención. Archivo del autor.

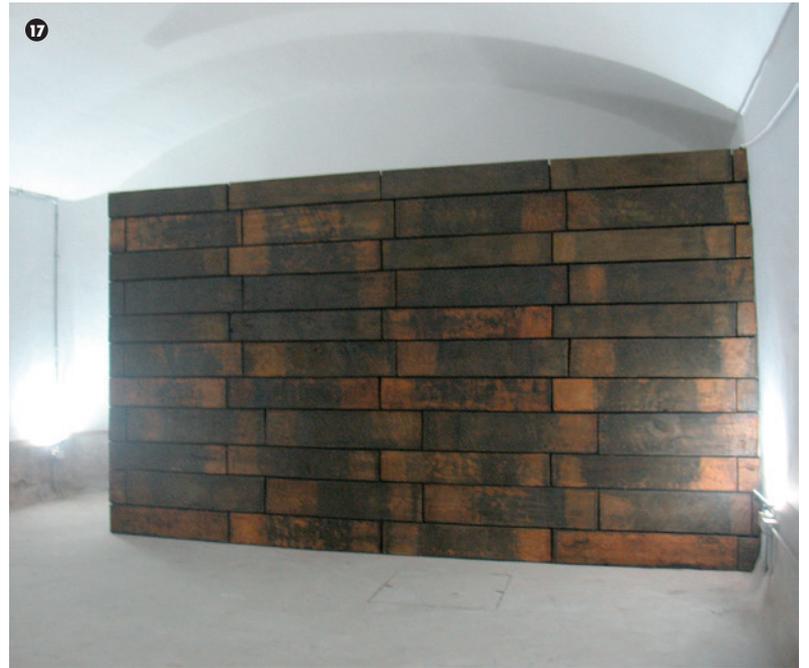
17. Tabique divisorio elaborado con maderas de los soportes en desuso de la zona de las barricas. Archivo del autor.

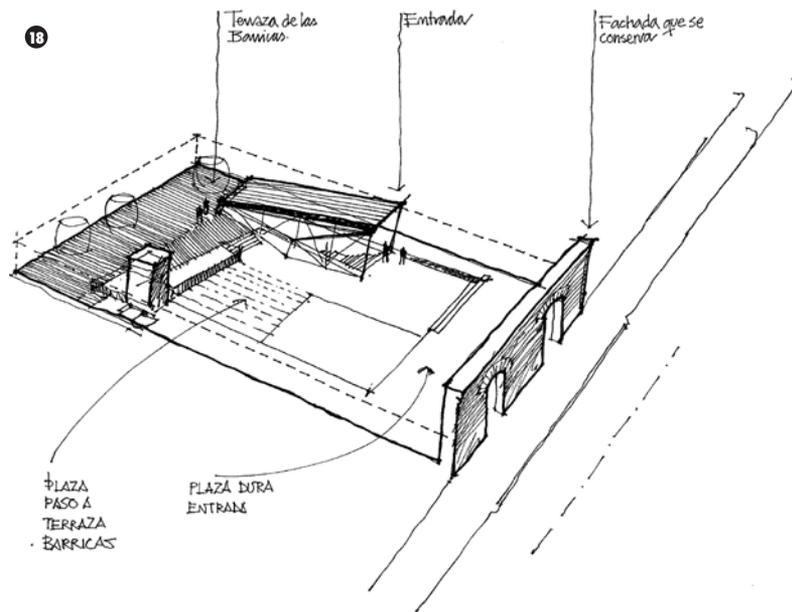
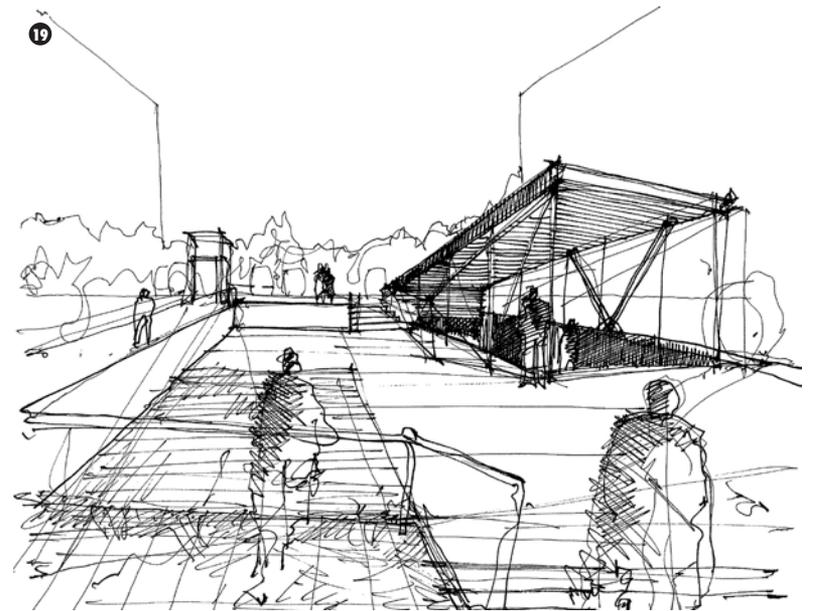
18. Croquis de la plaza de acceso de la intervención de las cavas. Archivo del autor.

19. Croquis de la plaza de acceso de la intervención de las cavas. Archivo del autor.

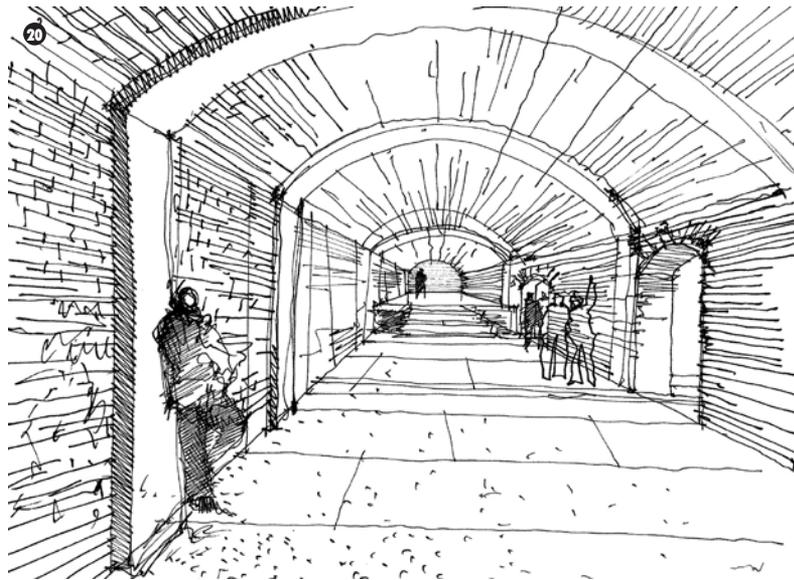
20. Croquis de la vista interior de la intervención de las cavas. Archivo del autor.

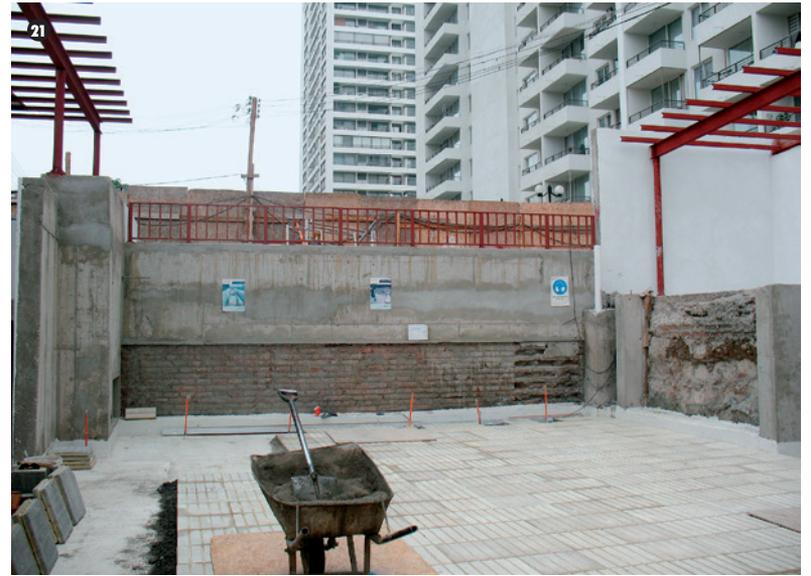
21. Vista de la edificación de la segunda escalera, agregada al esquema original de acceso de las cavas, se aprecia asimismo el patio de acceso semihundido que media en nivel convencional del suelo y la cota inferior de las cavas. Se observa también su vinculación espacial con el conjunto habitacional. Archivo del autor.

De esta manera, se definieron nuevas circulaciones verticales que abrazarían un patio semihundido bajo el cual, en una altura más convencional, se dispusieron los servicios para el uso público, que no resultaba recomendable ubicar al interior de las cavas mismas, por el potencial deterioro asociado a la inclusión de nuevas instalaciones de agua potable y alcantarillado, en una construcción centenaria.
