The habitable space: from the Modern Movement up to the present, rupture and continuity

# El espacio habitable

Del Movimiento Moderno a la actualidad, ruptura y continuidad

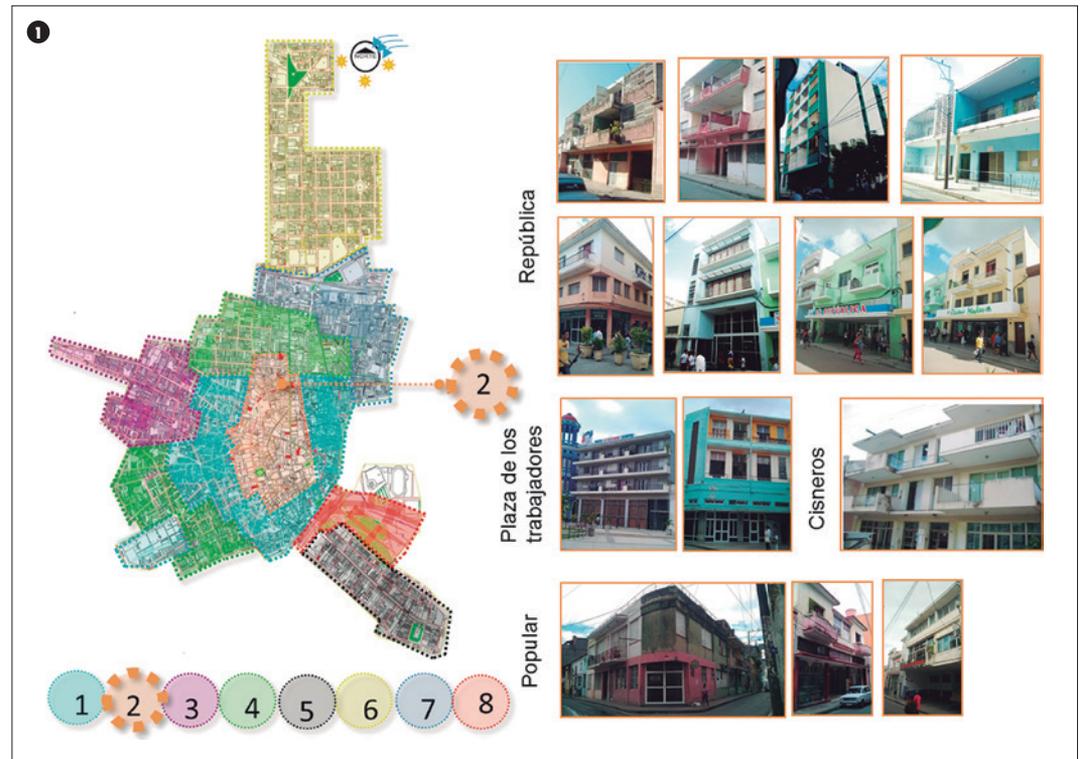
1. Centro histórico de Camagüey con la división de las ocho zonas de protección. Imágenes con algunos exponentes del Movimiento Moderno de la zona de protección 2. Elaboración de las autoras.

El centro histórico de Camagüey se divide en ocho zonas de protección (FIGURA 1), de las cuales la zona dos presenta un mayor número de edificios de apartamentos que se pueden identificar con movimiento moderno.

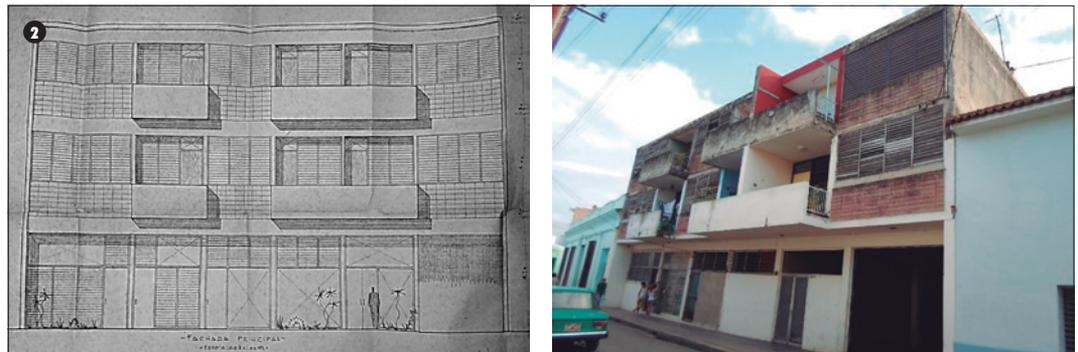
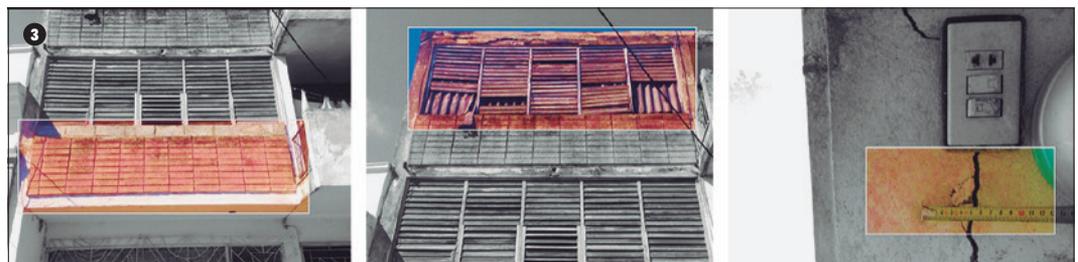
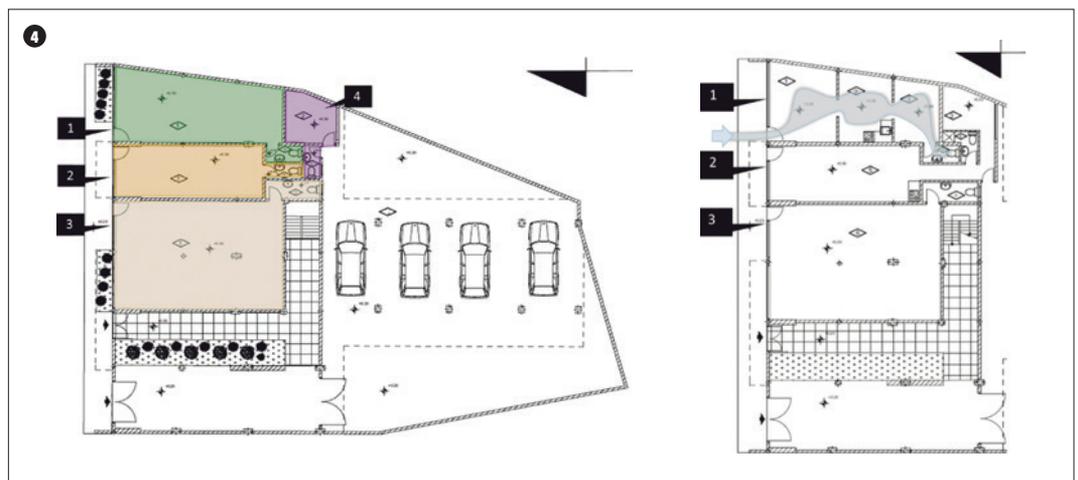
2. Caso de estudio 1. General Gómez, N° 3 entre República y Avellaneda. Plano de fachada original, AHPC, Fondo Ayuntamiento, Legajo: 244, Expediente N° 3, 4, 5 (izquierda). Fotografía de las autoras 2018 (derecha).
3. Utilización de material a vista y algunas de las afectaciones presentes en el inmueble (de izquierda a derecha). Fotografía de las autoras.
4. Solución espacial original del primer nivel del inmueble (izquierda) y actual (derecha). Fuente: Planta elaborada a partir de planos originales del AHPC. Anisleimis Brito Álvarez y José Carlos Poleo Zaldívar en colaboración con las autoras.

El inmueble en estudio consta de tres pisos (FIGURA 2), el primero originalmente se reservó para áreas de renta, contando con tres espacios disponibles, el segundo y tercer piso tienen cinco apartamentos cada uno (Falls, D., 2016). El edificio presenta su fachada principal a la calle General Gómez con una orientación noreste. Los trabajos de construcción del mismo fueron comenzados en el año 1956 y concluidos en 1957, con un área de 972.10 m<sup>2</sup> construidos. El proyectista principal fue el arquitecto Ricardo Rodríguez, también intervino el arquitecto Kemel Suarez y el propietario original fue el señor Jorge Recio Rodríguez.

original, provocado afectaciones en algunos muros y también se aprecian filtraciones en la losa de entrepiso (FIGURA 3).

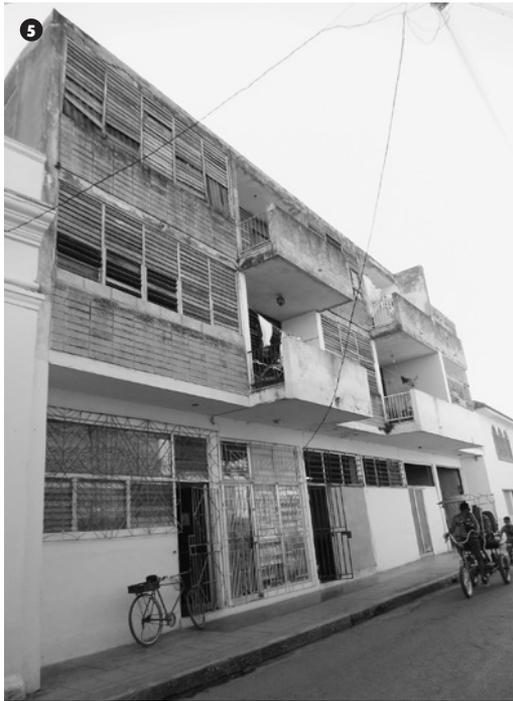
5. Transformaciones exteriores del edificio. Fotografías de las autoras.

En el análisis realizado al apartamento 1 se observó que presenta exteriormente la incorporación de rejas en puerta principal de acceso y ventanas como protección. Dichos diseños nada tienen que ver con la posible reinterpretación de las características de la arquitectura moderna aquí relevadas. Al interior se aprecia la falta de ventilación e iluminación natural por la ausencia de vanos o ventanas, al no haber sido este local concebido originalmente para la función de apartamento y por la mala adaptación del espacio original a la nueva función, lo que atenta contra el bienestar

de los habitantes. De igual forma los residentes transformaron el espacio original, creando divisiones interiores para dar respuesta a los espacios imprescindibles como el de la cocina (FIGURA 5).

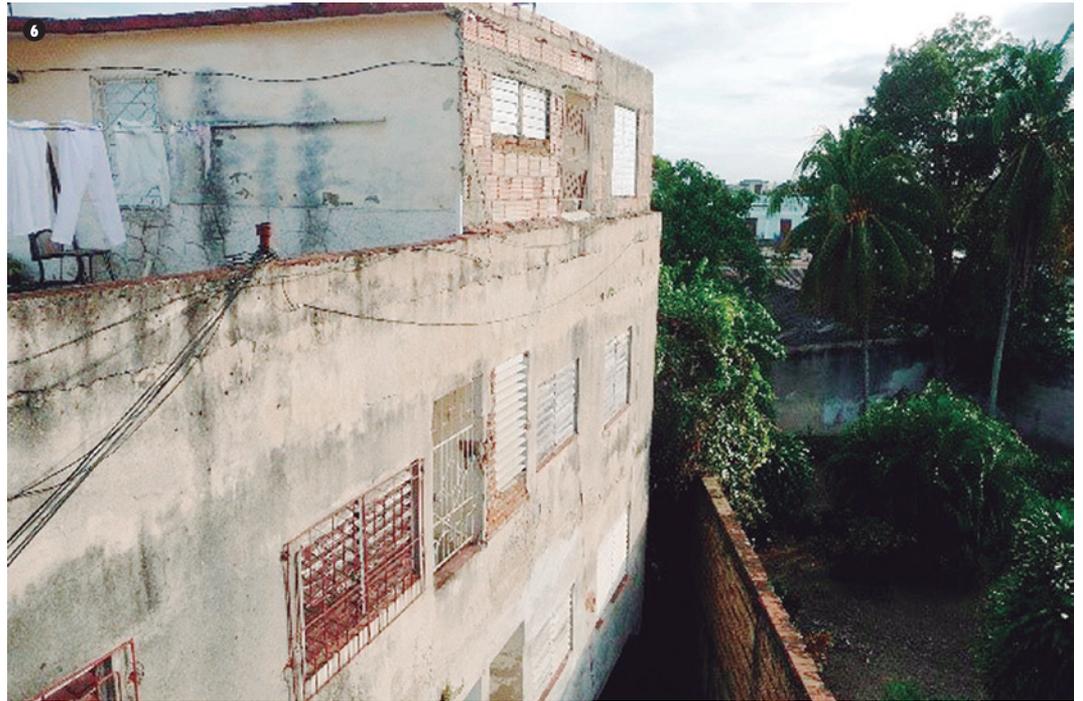
6. Vivienda adicionada en la azotea. Fotografía de las autoras.

Derivado de la misma necesidad de espacios para uso residencial se incorporó un apartamento en la azotea del edificio que ha causado daños estructurales a los apartamentos que se ubican en el nivel inferior (FIGURA 6). De igual forma se evidencia que las modificaciones realizadas por los residentes no han contado con la asesoría necesaria y se han dado soluciones incompatibles que terminan poniendo en peligro la integridad física del bien patrimonial.

De igual forma se propone la demolición de la vivienda construida en la azotea por el daño

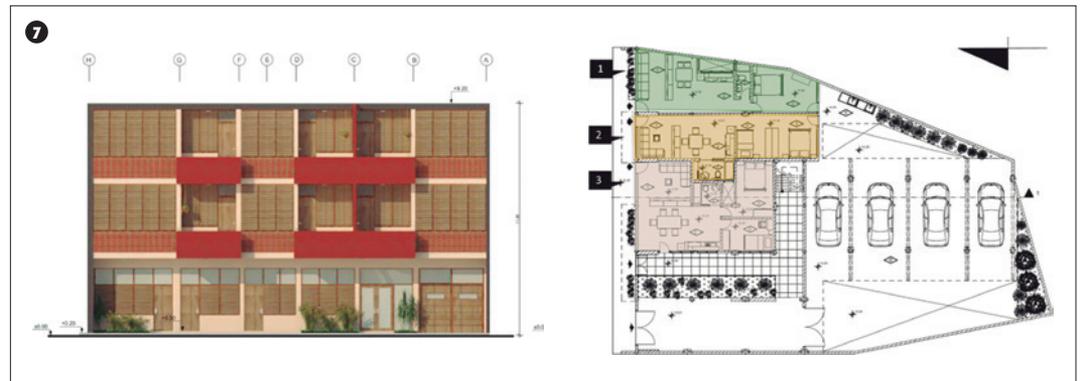
**7.** Propuesta para la reorganización funcional de los espacios en planta baja (Izquierda) y propuesta de fachada (Derecha). Anisleimis Brito Álvarez y José Carlos Poleo Zaldívar en colaboración con las autoras.

En el caso del apartamento 1 se consideró necesario agregarle un espacio que originalmente era el cuarto del encargado del edificio y calar la losa de cubierta para generar un patinejo de ventilación al interior y fundamentalmente para el área de servicio sanitario y cocina. En el apartamento 2 se planteó la reubicación del servicio sanitario y la unidad de las instalaciones, agrupadas con las de la nueva vivienda propuesta. También se propuso como solución para la ventilación incorporar un patinejo. Por último, en el apartamento 3, que era el espacio que ocupaba la Oficina del Sindicato de Comercio, se propuso una solución con dos dormitorios, servicio sanitario, área común de cocina-comedor, este último con comunicación directa al exterior por el pasillo lateral de acceso al edificio. También se trabajaron las áreas libres del edificio, con vistas a crear un patio de usos múltiples y un espacio para lavaderos comunes a las tres viviendas de la planta baja. Adicionalmente está prevista la sustitución de todas las redes técnicas y la carpintería por su estado de deterioro (proyecto ya elaborado por la Empresa Provincial de Arquitectos de la Comunidad en Camagüey). Además se propuso el saneamiento de muros y la pintura con un estudio de color adecuado para este tipo de edificio moderno en consonancia con las regulaciones establecidas por la OHCC para el centro histórico. A partir de estos criterios se elaboraron variantes teniendo como base el estudio del contexto y la revisión del repertorio (FIGURA 7).

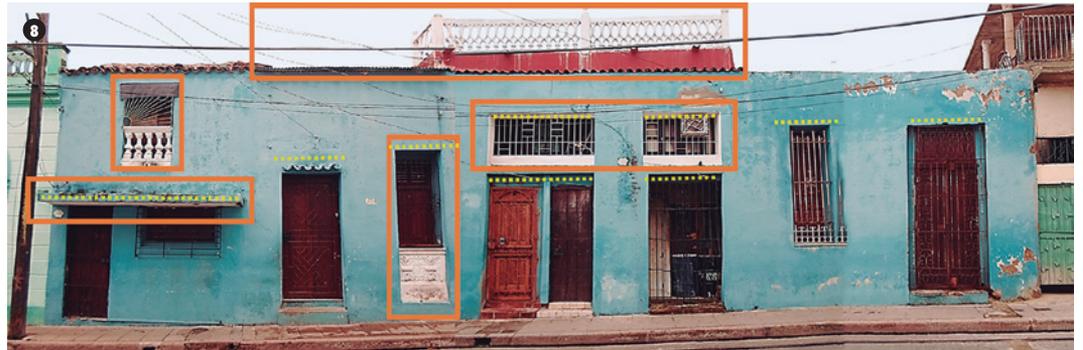
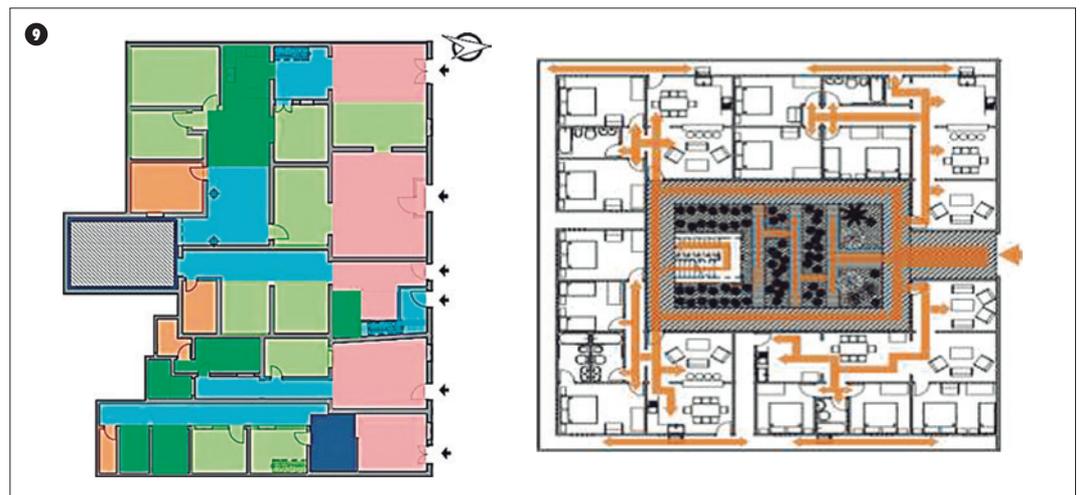
8. Transformaciones de la vivienda 105, 107, 109, 109B, 109A, 109 Altos. Fotografía de las autoras.  
 9. Estado actual del interior del lote (Izquierda) y propuesta de solución (Derecha). Francis Torres González, bajo la asesoría de M. Teresa Chaos Yeras.

Se ha seleccionado, a manera de ejemplo, la unidad edificatoria ubicada en el eje Independencia con los números 105, 107, 109, 109A, 109B y 109 Altos, del centro histórico de Camagüey, la cual ha sido transformada al pasar de los años espacial y volumétricamente. Este eje delimita físicamente uno de los laterales de la plaza mayor, actual Parque Agramonte, considerado como el centro fundacional del siglo XVI, con una función habitacional predominante en el 82% que exhibe importantes valores histórico-sociales y arquitectónicos dado por la diversidad de las tipologías presentes en el mismo, pese presentar varias y notorias transformaciones. El caso de estudio posee notorias modificaciones en su fachada, que han ocasionado la pérdida de sus valores originales (FIGURA 8).

La planta del edificio se adapta a la forma del lote para un aprovechamiento máximo del espacio. La solución propone una entrada principal al edificio con un pasillo central que da acceso a la galería y a través de esta a los apartamentos, lo que permite una circulación cómoda a través de la edificación. Se proyectaron apartamentos independientes para aprovechar al máximo el espacio y el puntal propuesto de 4 metros en el primer nivel y 3 en el segundo, ello atiende a los puntales de las edificaciones colindantes. Se añadieron galerías y patinejos lo que brinda mayor organización espacial en la edificación y mejores condiciones de ventilación e iluminación natural.

teniendo como resultado 8 apartamentos con condiciones óptimas de habitabilidad, siendo ocupado el inmueble por un total de veintiocho personas. Las viviendas propuestas poseen áreas que oscilan entre los 90 m<sup>2</sup> y 110 m<sup>2</sup>, contando con los espacios necesarios para su debido funcionamiento: sala, comedor, cocina, baño, dormitorio y patio de servicio. El número de espacios fue determinado según el tipo de núcleo familiar, y fueron utilizadas dimensiones medias para garantizar el uso de un mobiliario estándar. Se respeta la composición de las cinco familias que actualmente residen en el lote, destinándose cinco de los apartamentos para ellas (FIGURA 9).

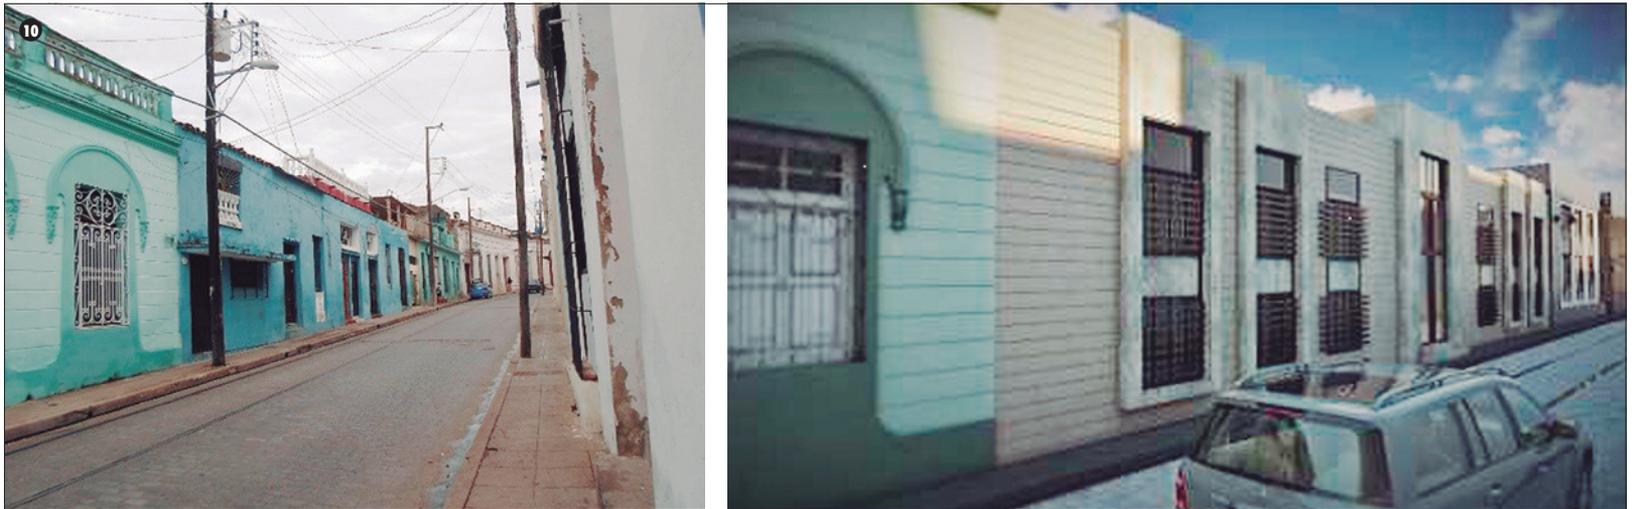
10. Propuesta de solución en fachada. Antes (izquierda), después (derecha). Francis Torres González, bajo la asesoría de M. Teresa Chaos Yeras.

de la arquitectura identificada en el movimiento moderno, mediante el diseño de apartamentos con soluciones variadas para diversos tipos de familias, pero en todos los casos se aprovecha el espacio al máximo. Se logran agrupar las áreas afines como es el caso de la cocina-comedor, también se relacionan los dormitorios con el baño y a la vez se retiran a un área más privada dentro del área general. De forma general es posible alcanzar soluciones en algunos apartamentos donde en una sola pared húmeda quedan ubicadas las instalaciones de la cocina y el baño. La presencia del patio interno contribuye a la iluminación y ventilación de todas las unidades. Por otro lado, se llegan a configurar soluciones con un número mayor de espacios que los de las viviendas actuales y alcanzar un mayor confort. En algunos apartamentos se logran independizar los dormitorios de las áreas comunes y se incorpora un acceso exterior desde la cocina. Lo anterior permite evidenciar la continuidad de patrones válidos de arquitecturas del pasado en soluciones del presente. Finalmente, la expresión formal del edificio realiza una transición hacia los criterios contemporáneos mediante la utilización de la línea recta simplificando y modernizando elementos figurativos en base a la lectura que se hace del contexto (FIGURA 10).
