Conscious research in the design process: a methodology for evaluating pre-existing conditions

## Investigación consciente en el proceso proyectual: una metodología de evaluación de preexistencias

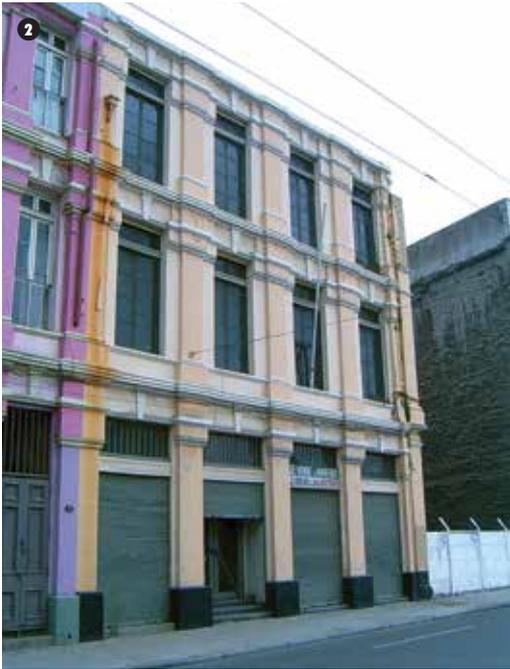
- 2. Fachada edificio, calle Blanco (Fuente: autores).
- 3. Interior, pórticos de madera 2º piso (Fuente: autores).

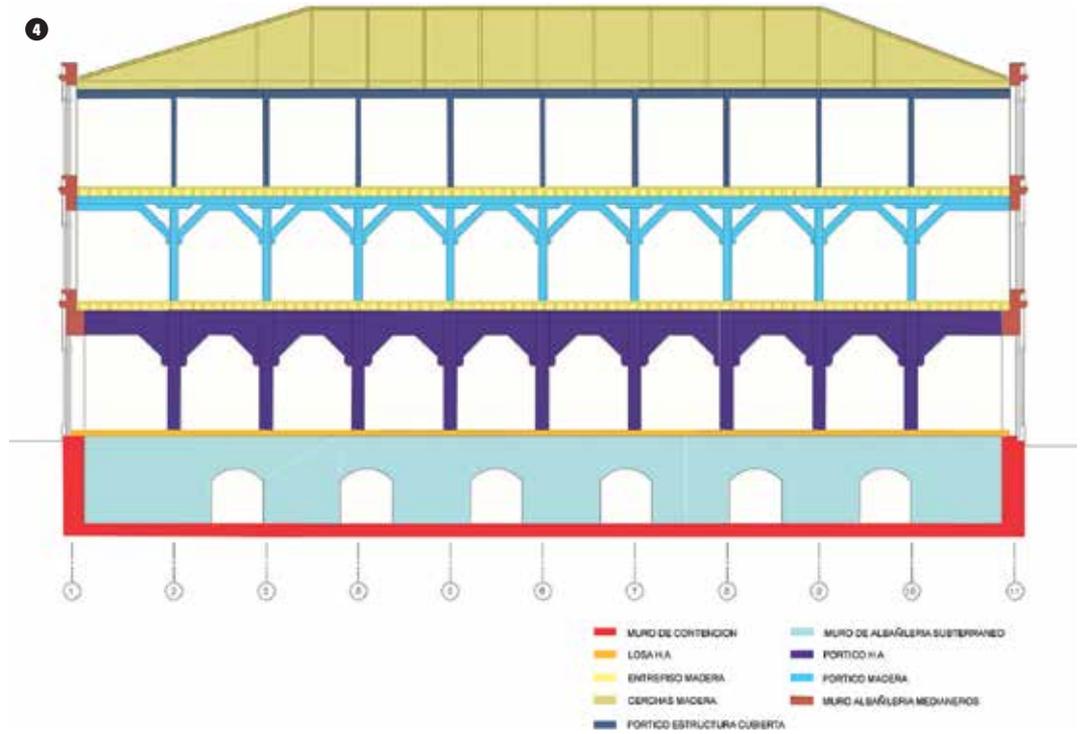
- 4. Corte esquemático materialidades (Fuente: elaboración propia).

1. **Histórico-Constructiva.** Desde el siglo XIX, Valparaíso le ha ido ganando terreno al mar, creando calles que avanzan en esa dirección y generando grandes rellenos en la zona cercana al borde costero. Suponemos, en algún momento del siglo XIX, la aparición del muro de albañilería del eje central del subterráneo porque el nivel de altura que presentan los muros perimetrales del subterráneo (3,60 m) y la evidencia de ventanas en estos muros de fachada, hacen estimar la construcción del muro antes de 1906. La construcción del edificio fue entre los años 1910-1912, época de desarrollo histórico de las zonas portuarias y de las construcciones de apoyo al puerto que se hicieron después del terremoto de 1906. En este momento se habrían construido los pórticos de hormigón del subterráneo y 1º piso, los pórticos de madera del 2º piso, los pilares y viga de madera del 3º piso y las estructuras de entresijos y cubiertas de madera. Según documentación, la losa de hormigón armado se hizo el año 1942 en reemplazo del entresijo existente entre

el subterráneo y el 1º piso y la bóveda de hormigón armado del subterráneo se construyó el año 1967 por la Caja de Crédito Prendario, propietaria del inmueble en ese momento. Dados los antecedentes obtenidos, se puede establecer que el edificio ha mantenido su uso a través del tiempo, cumpliendo funciones de bodega y almacenaje.

2. **Estructural.** El edificio se estructura en base a los dos muros medianeros longitudinales y los tres fuertes ejes interiores en el mismo sentido. No existen conexiones transversales, salvo los muros de fachadas. Existen entresijos densos formando posibles diafragmas rígidos. Predomina la coincidencia de estructura en todos los niveles, la que va reduciendo sus secciones a medida que avanza en altura. Los pilares del eje central del 1º, 2º y 3º piso, los que coinciden ordenadamente, descargan en forma aleatoria sobre el muro de albañilería del eje central del subterráneo, no correspondiendo ni con los tramos de muros ni con los arcos.

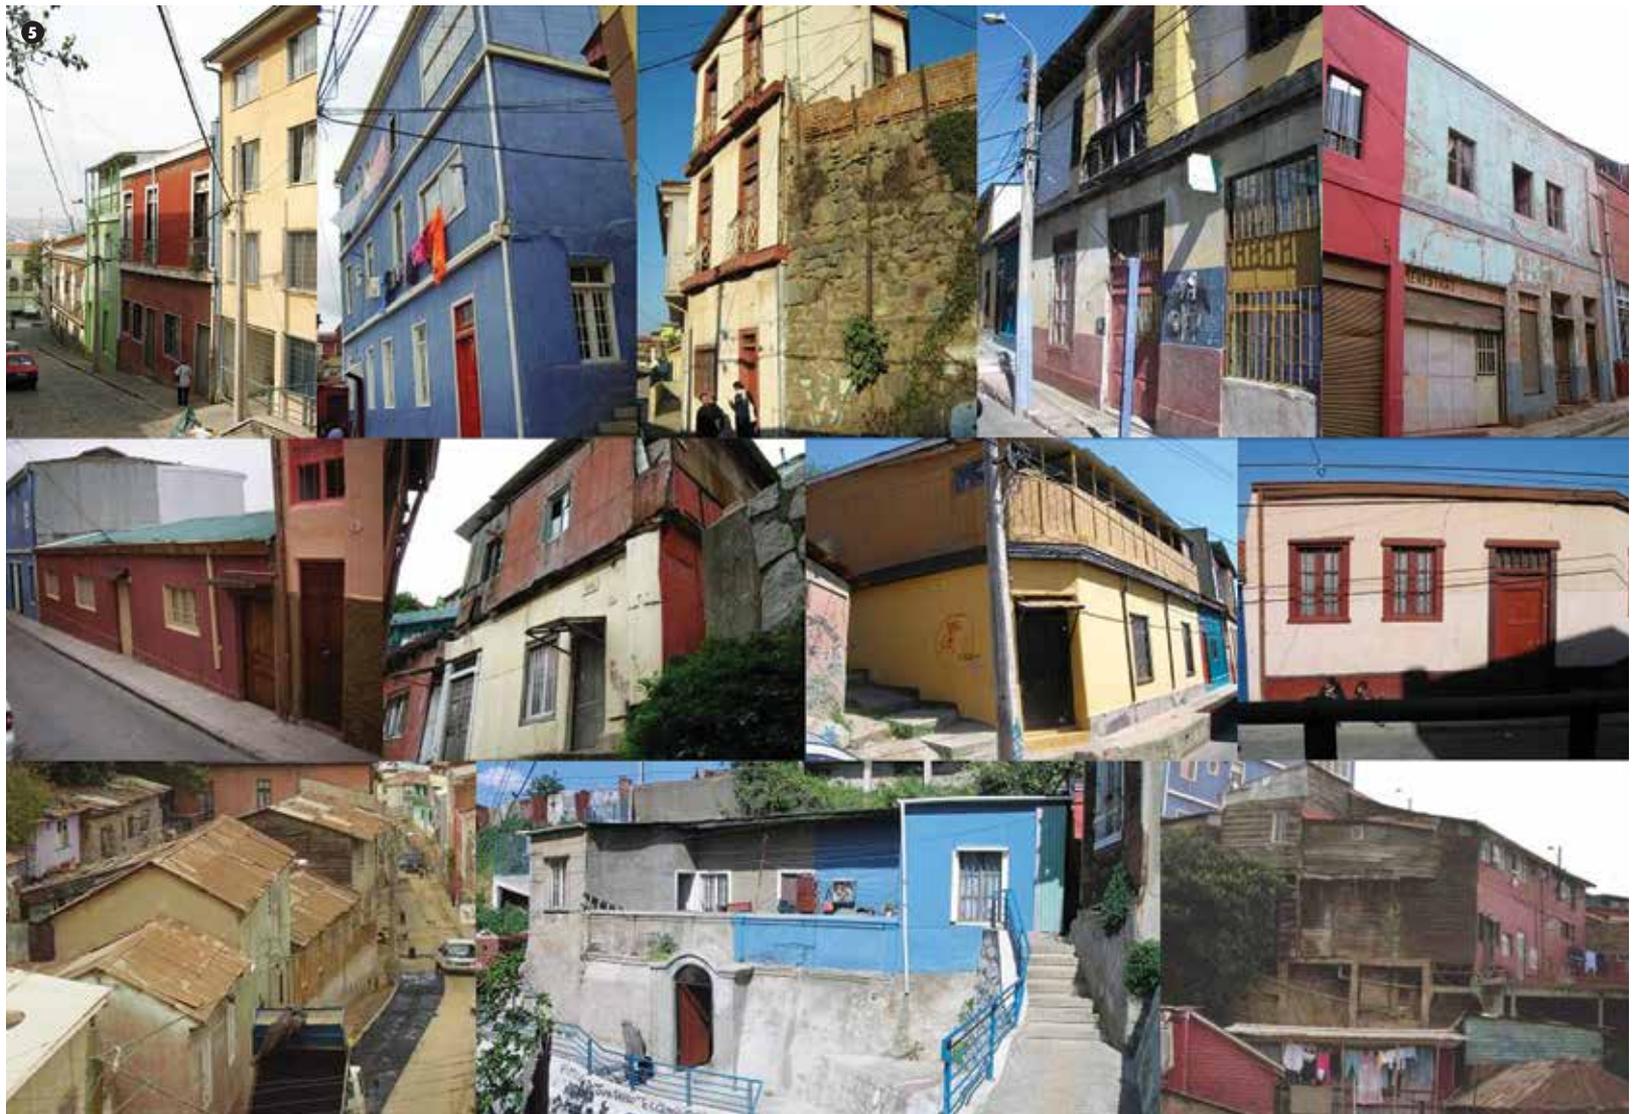
5. Fotografías de 12 roles analizados (Fuente: elaboración propia).

- a. **Levantamiento arquitectónico.** Se realizaron levantamientos a once roles y la revisión planimétrica de un rol donde todas las construcciones tenían una data mayor de 70 años. Este levantamiento incluía las plantas de todos los niveles, cortes, elevaciones y el plano del terreno. Este último, presentó grandes dificultades de medición porque no se tenían claro los límites, sobre todo en casos en que los deslindes eran los taludes del cerro.

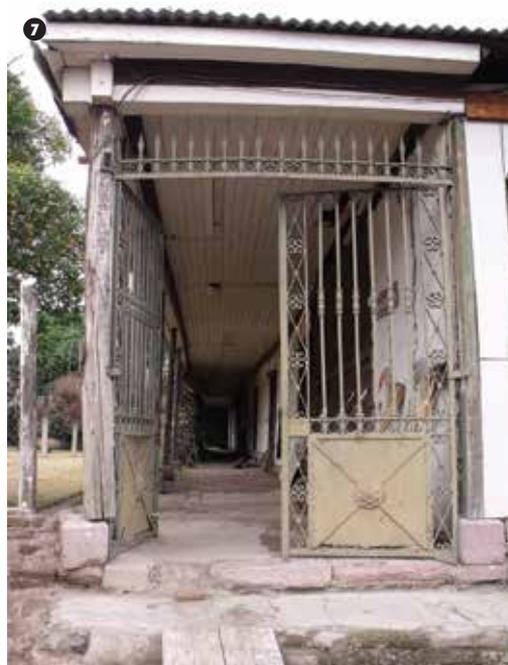
- 7. Detalle puerta de hierro forjado (Fuente: autores).
- 8. Detalle constructivo muro (Fuente: autores).
- 9. Estado de deterioro del edificio (Fuente: autores).
