Church of Rilán: evidence of prefabrication in the “Chilota School of Architecture” in wood

MACARENA ALMONACID B.* + OLIVIA MEDINA C.**

Iglesia de Rilán: indicios de prefabricación en la Escuela Chilota de arquitectura en madera

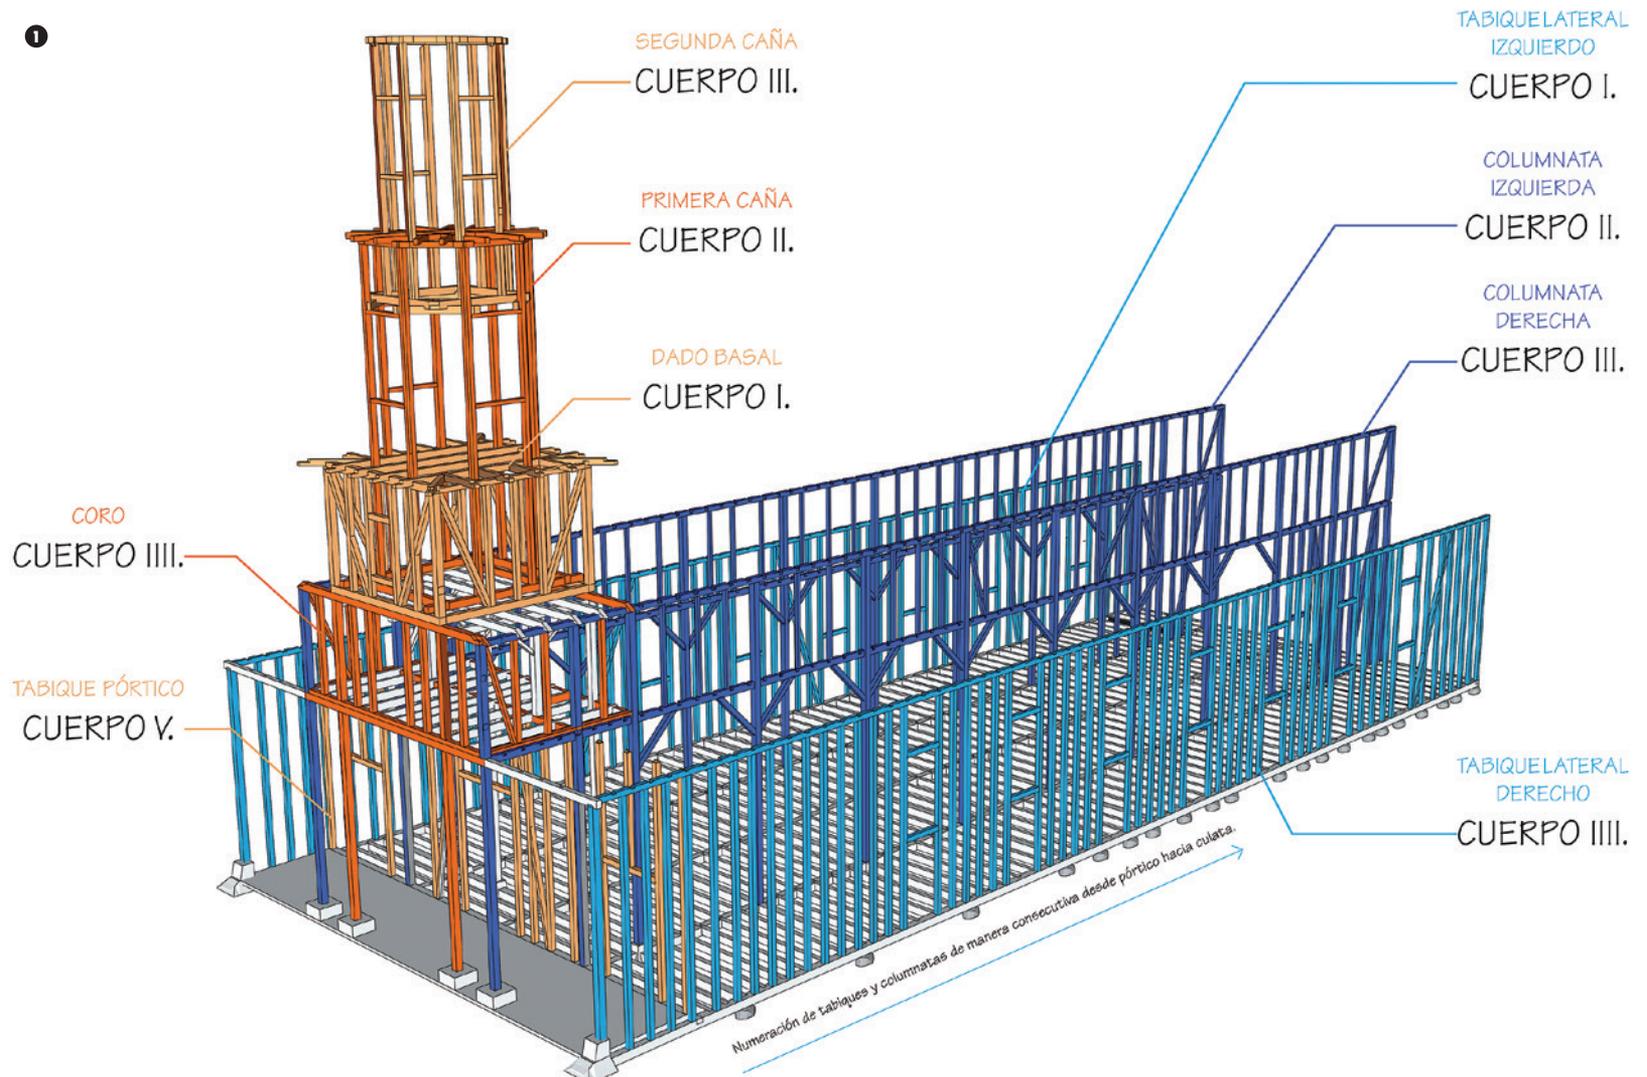
1. Esquema ilustrativo de los cuerpos y su respectiva numeración, según las marcas encontradas en la estructura de la iglesia al momento del desarme.

Los grupos estructurales eran: dado (I), primera caña (II) y segunda caña (III), coro (VIII) y pórtico (V) en el área de la torre. En el área de la nave, el tabique lateral izquierdo correspondía al (I), la columnata izquierda al (II), columnata derecha (III) y tabique lateral derecho (VIII). Dentro de cada uno de estos grupos, cada pieza tenía su posición determinada también por un número correlativo entre las partes, que acompañaba al número anterior.

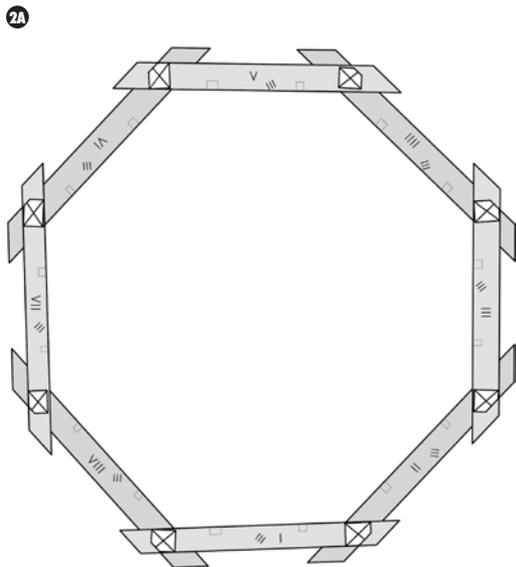
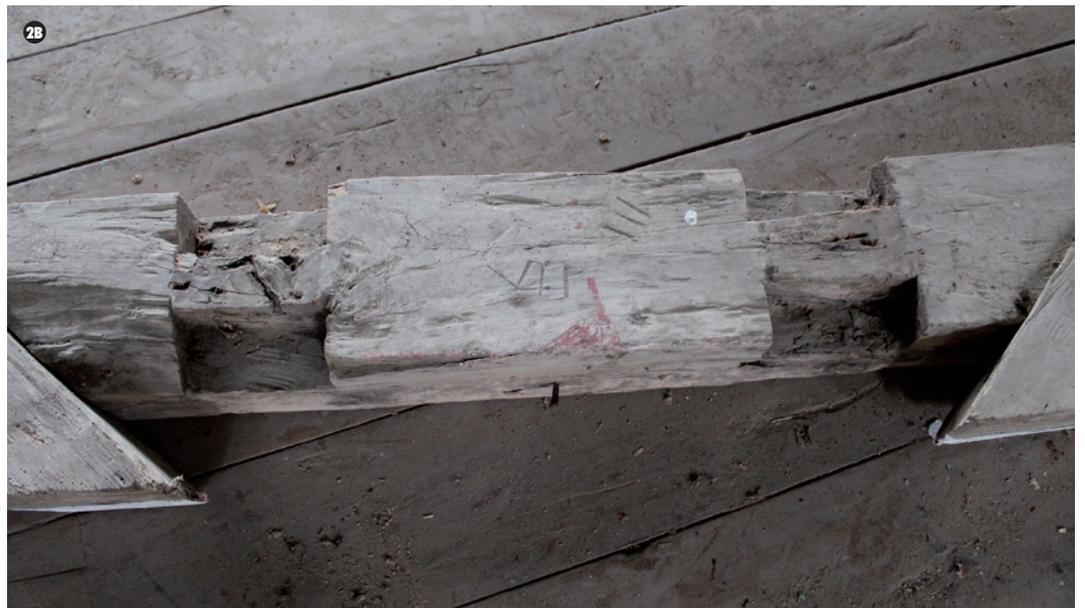
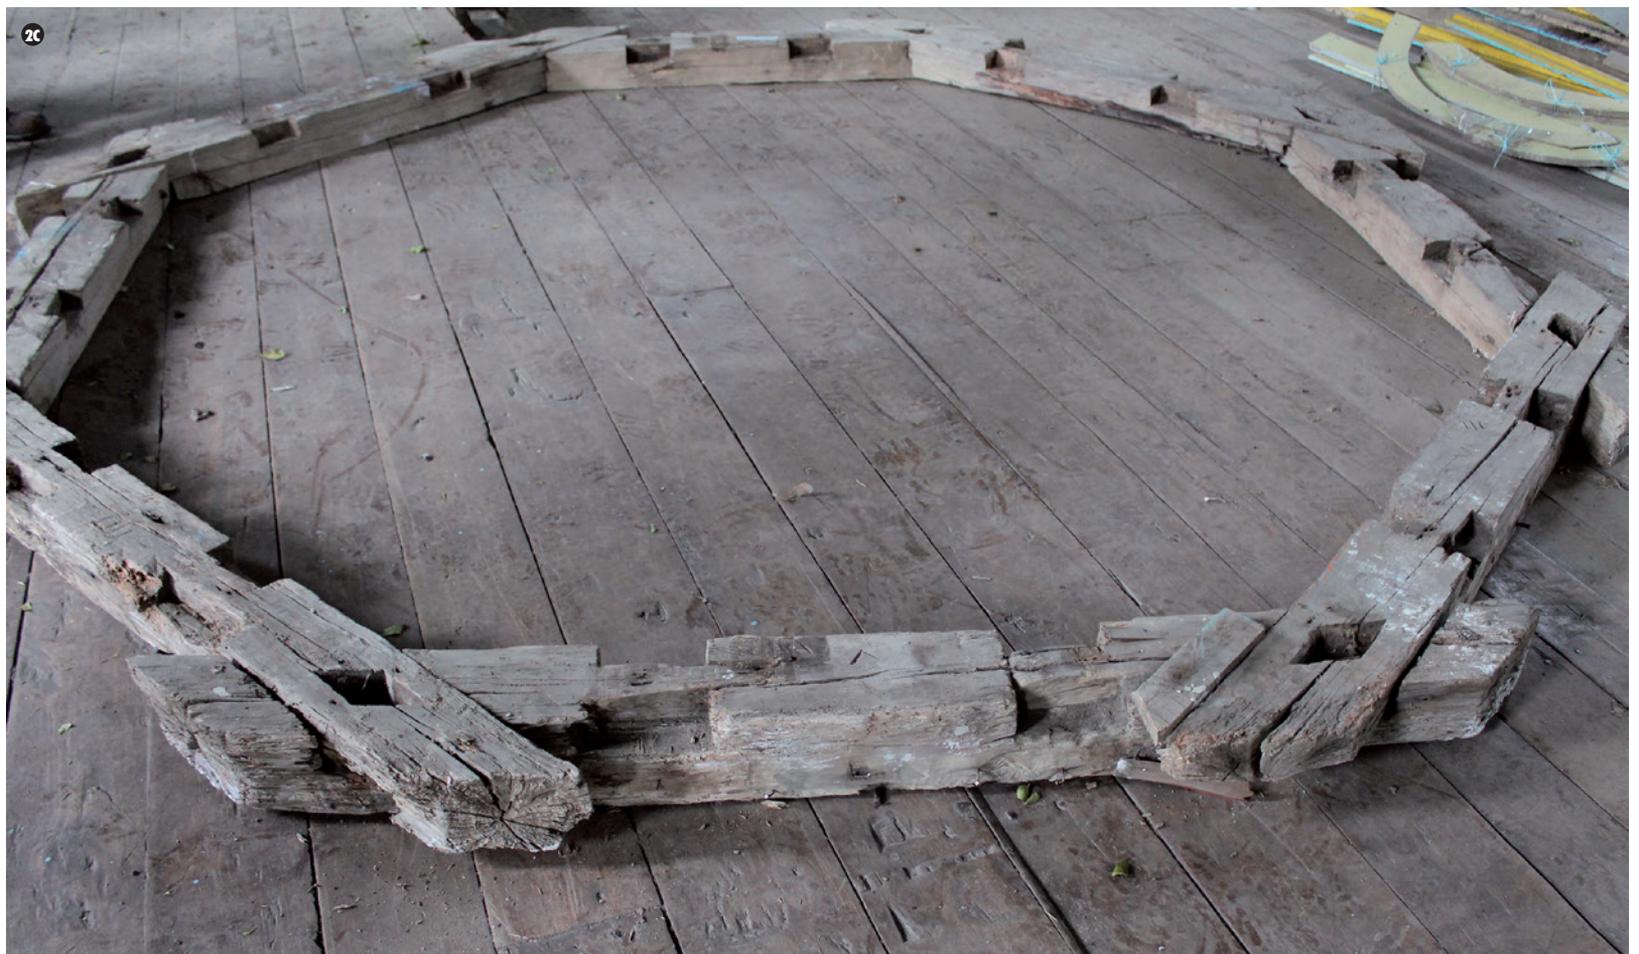
2. SEGUNDA CAÑA

- A. Esquema planimétrico de la solera superior de la segunda caña, con sus números romanos respectivos, y su ubicación correspondiente. Todas las piezas correspondientes a la segunda caña tienen un tres (III), número que se repite en cada una de sus piezas, numeradas del I al VIII. Levantamiento realizado en obra.
- B. Detalle pieza VII del cuerpo III, correspondiente a la segunda caña. Registro fotográfico en obra, archivo FAICH.
- C. Solera superior segunda caña, rearmada en el suelo una vez efectuado el desarme. En esta etapa se revelaron los números romanos. Registro fotográfico en obra, archivo FAICH.

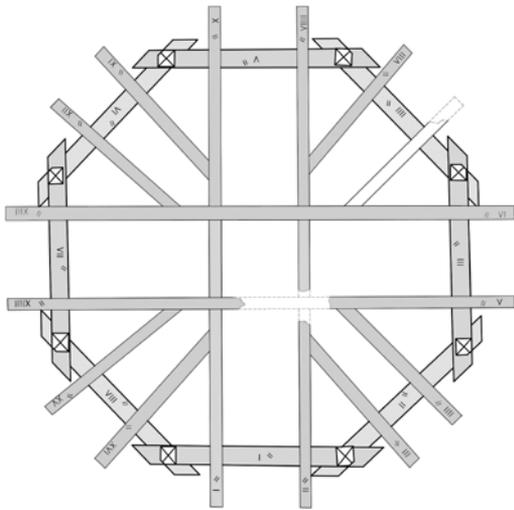
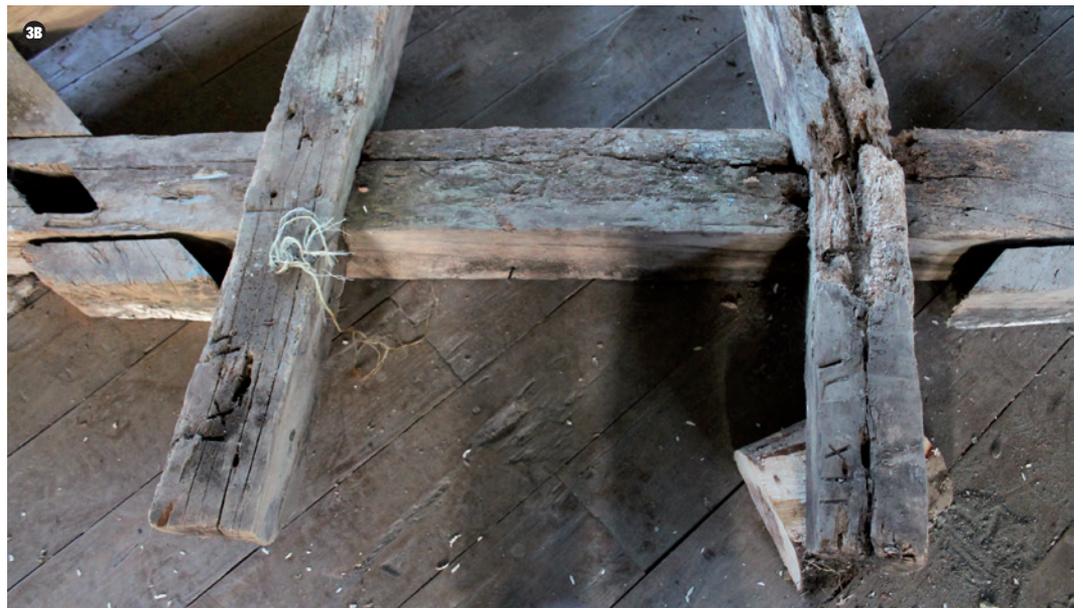
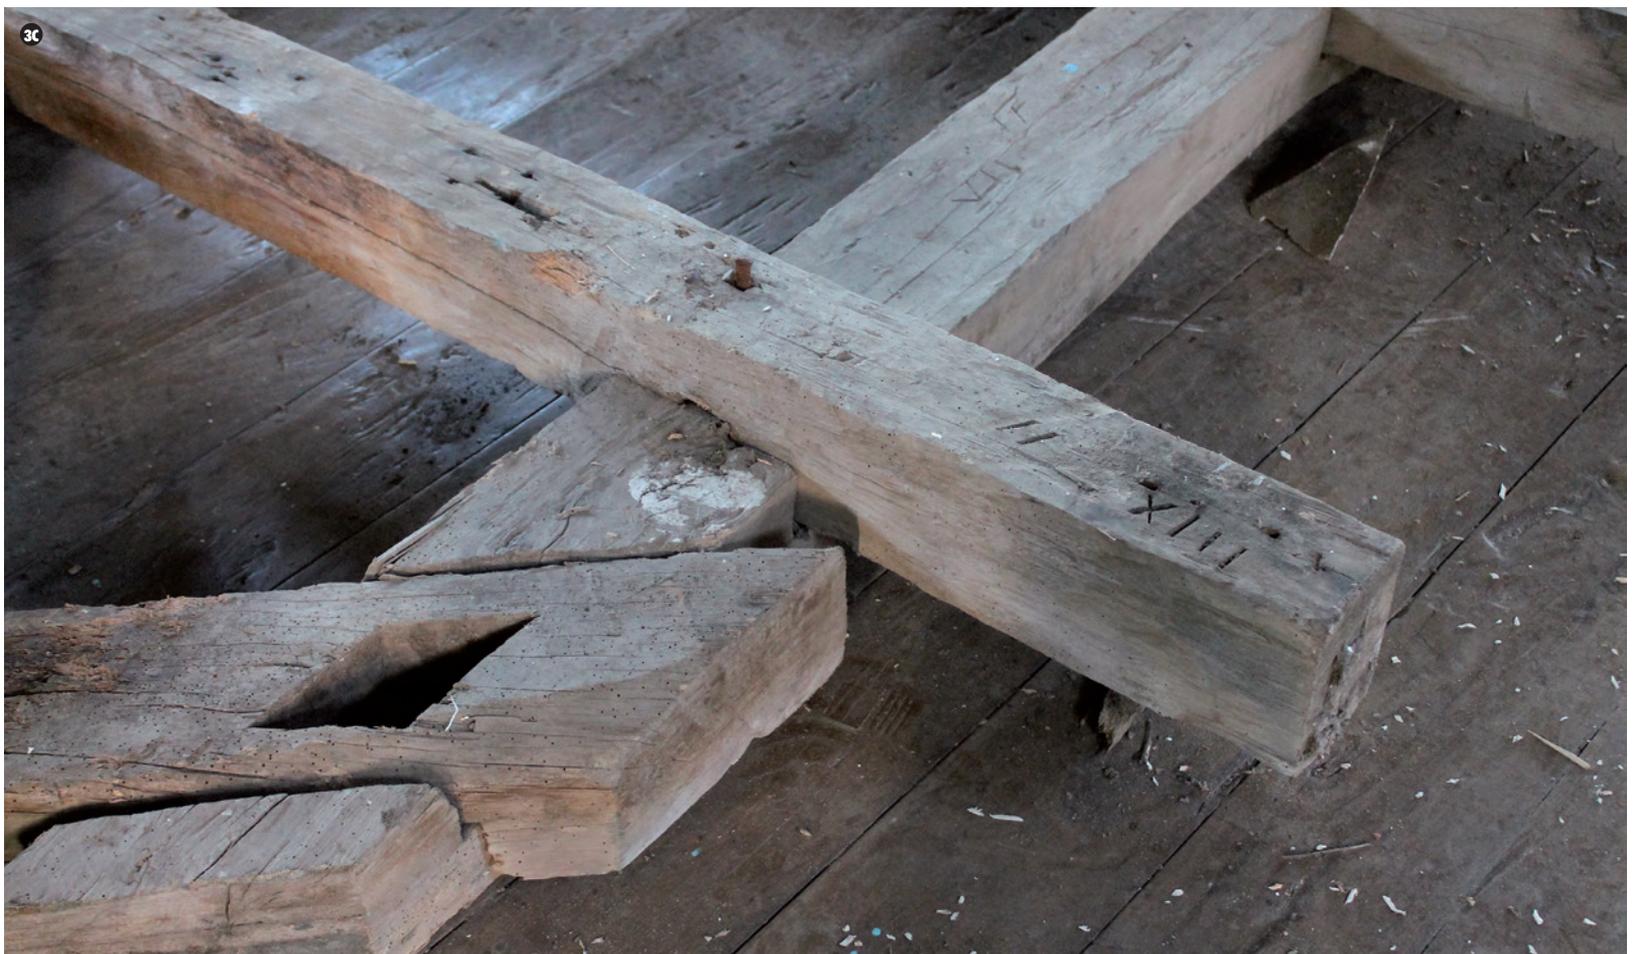
3. PRIMERA CAÑA

- A. Esquema planimétrico de la solera superior de la primera caña, con sus números romanos respectivos, y su ubicación correspondiente. Todas las piezas correspondientes a la primera caña tienen un dos (II). Las piezas de la solera se numeran del I al VIII las del gato superior del I al XVI. Levantamiento planimétrico realizado en obra.
- B. Detalle de la solera y envigado superior del cuerpo II, es decir, la primera caña, que a su vez muestra el estado de grave deterioro general de este cuerpo. Registro fotográfico en obra, archivo FAICH.
- C. Detalle de la solera y envigado superior del cuerpo II, es decir, la primera caña. Registro fotográfico en obra, archivo FAICH.

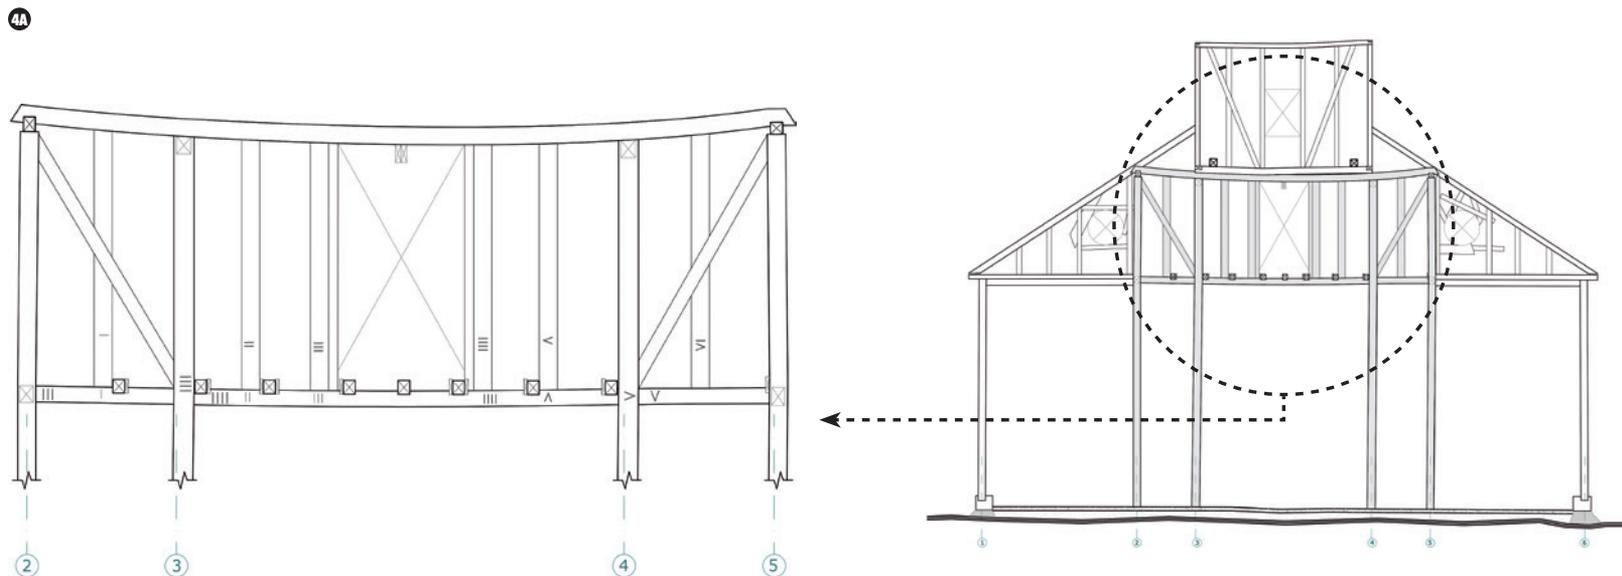
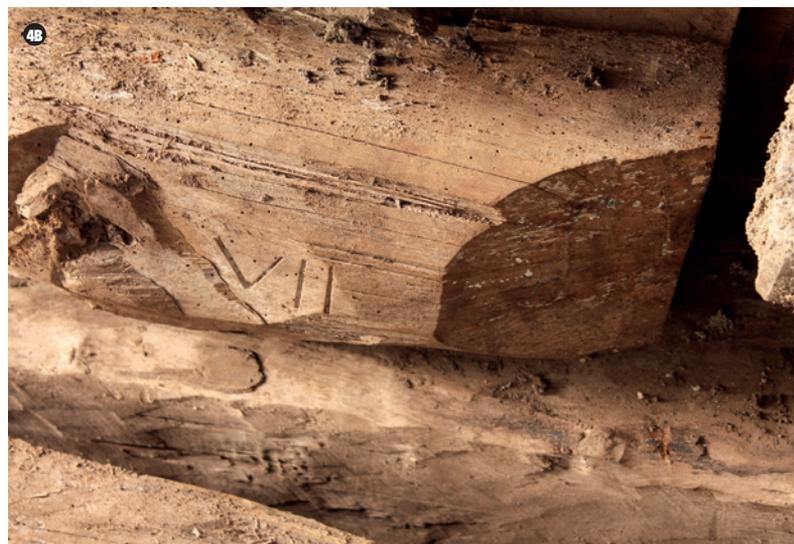
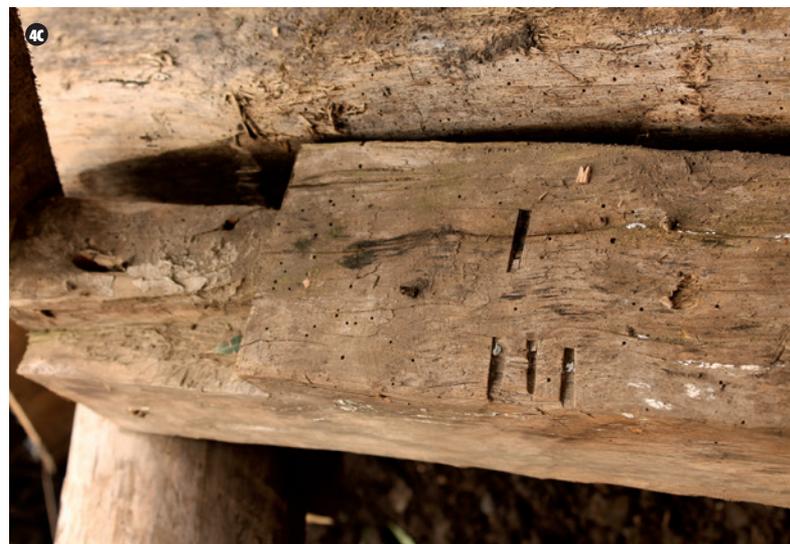
4. HASTIAL

- A. Esquema planimétrico de una sección del hastial, que muestra la numeración encontrada en los pie derechos centrales del coro.
- B. Se puede apreciar la numeración señalada en las distintas piezas. Registro fotográfico en obra, archivo FAICH.
- C. Se puede apreciar la numeración señalada en las distintas piezas. Registro fotográfico en obra, archivo FAICH.

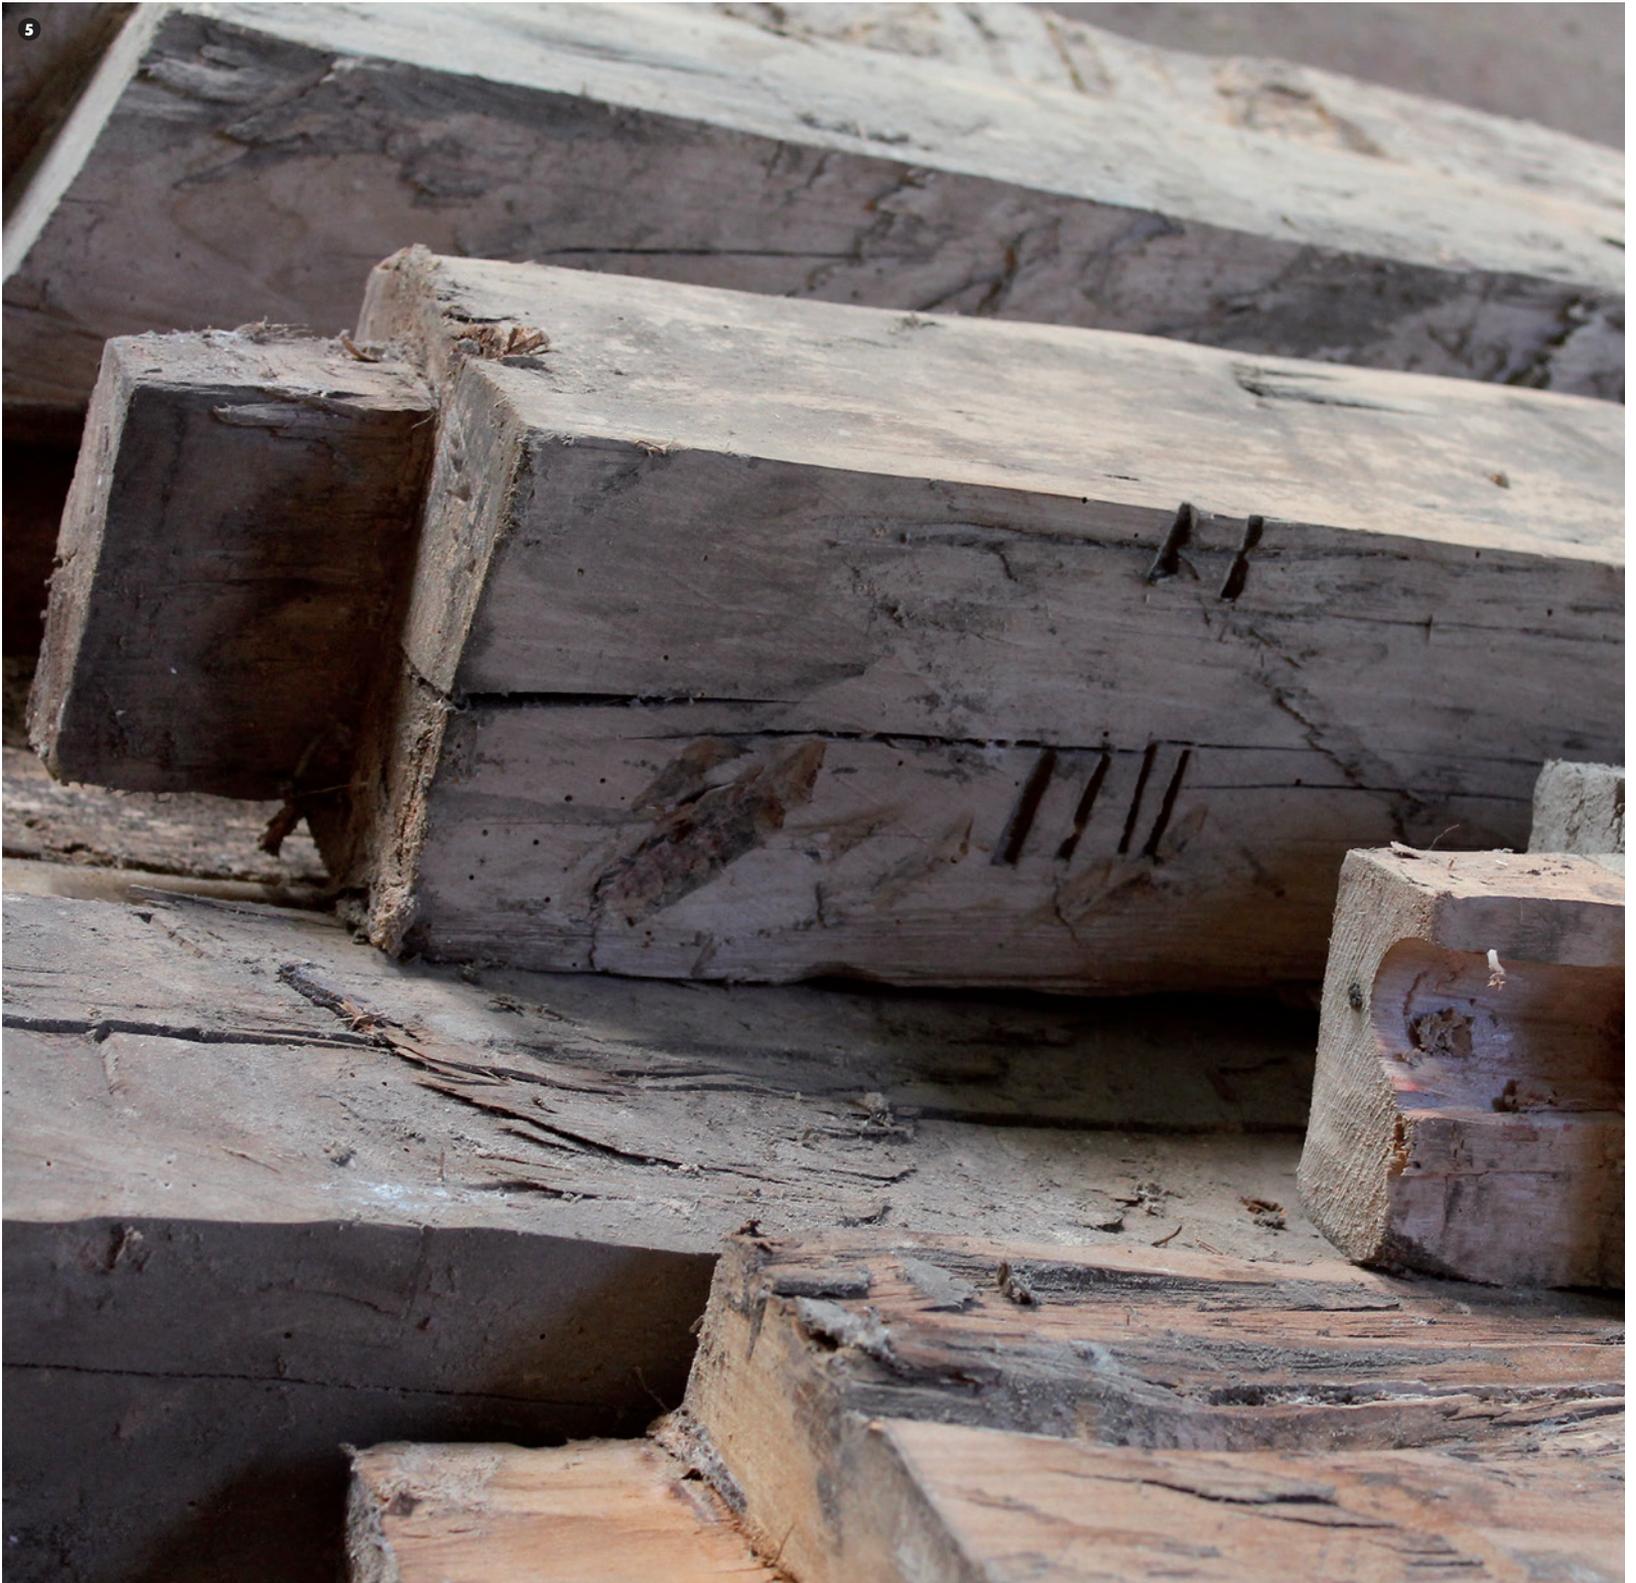
5. Pies derechos con la inscripción de números romanos. Registro fotográfico en obra, archivo FAICH.
