LAS ESTRUCTURAS VOLCANICAS Y LA ARQUITECTURA RAPA-NUI.

Comportamiento estructural vs. peligros naturales.

Raúl Marchetti S.
Oscar González F.

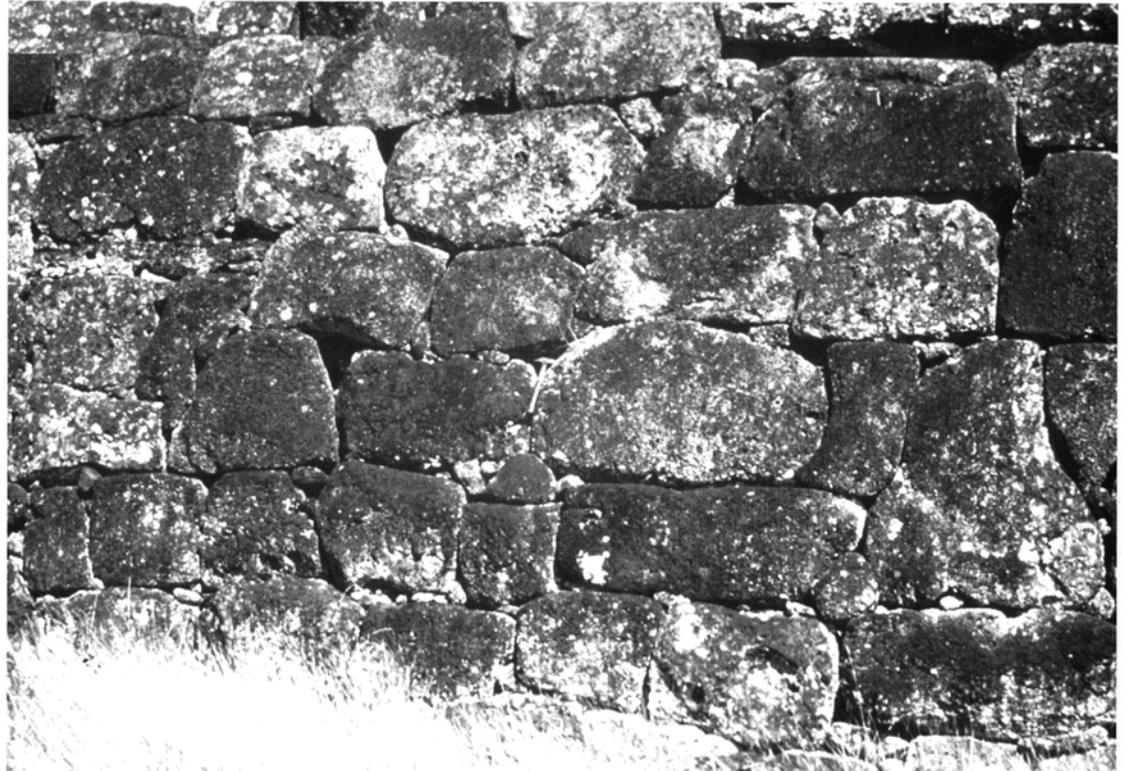
1. Bloques prismáticos poligonales. Uso de la trama natural.

8. En la construcción de los *ahu-moais*, se reconoce el uso masivo de basaltos columnares, en bloques prismáticos poligonales. Su grado de elaboración, en el 90% de los casos, es mínimo, y en la construcción de los muros de los *ahu*, sólo se ajustan los bloques, con un leve trabajo de cantería. Existen también obras en que hay elaboración

11. En todo el proceso constructivo, los encargados de dirigir las construcciones, aprovecharon el diaclasamiento de la roca, palanquearon los bloques y, con la misma trama natural que encontraron en los diferentes planos del escurrimiento de lava, levantaron los muros de construcción, base para construir fundamentalmente las plataformas ceremoniales con los *moais*, conformando la unidad ceremonial llamada *ahu*.
